**Τ.Ε.Ι ΚΡΗΤΗΣ**  
**ΣΧΟΛΗ ΕΦΑΡΜΟΣΜΕΝΩΝ**  
**ΕΠΙΣΤΗΜΩΝ**

**ΕΡΓ. ΕΦΑΡΜΟΣΜΕΝΗΣ ΓΕΩΛΟΓΙΑΣ ΚΑΙ**  
**ΥΔΡΟΓΕΩΛΟΓΙΑΣ**

**Ανάπλαση Κρόνιου Λόφου στην περιοχή της Αρχαίας**  
**Ολυμπίας**

**ΠΤΥΧΙΑΚΗ ΕΡΓΑΣΙΑ**

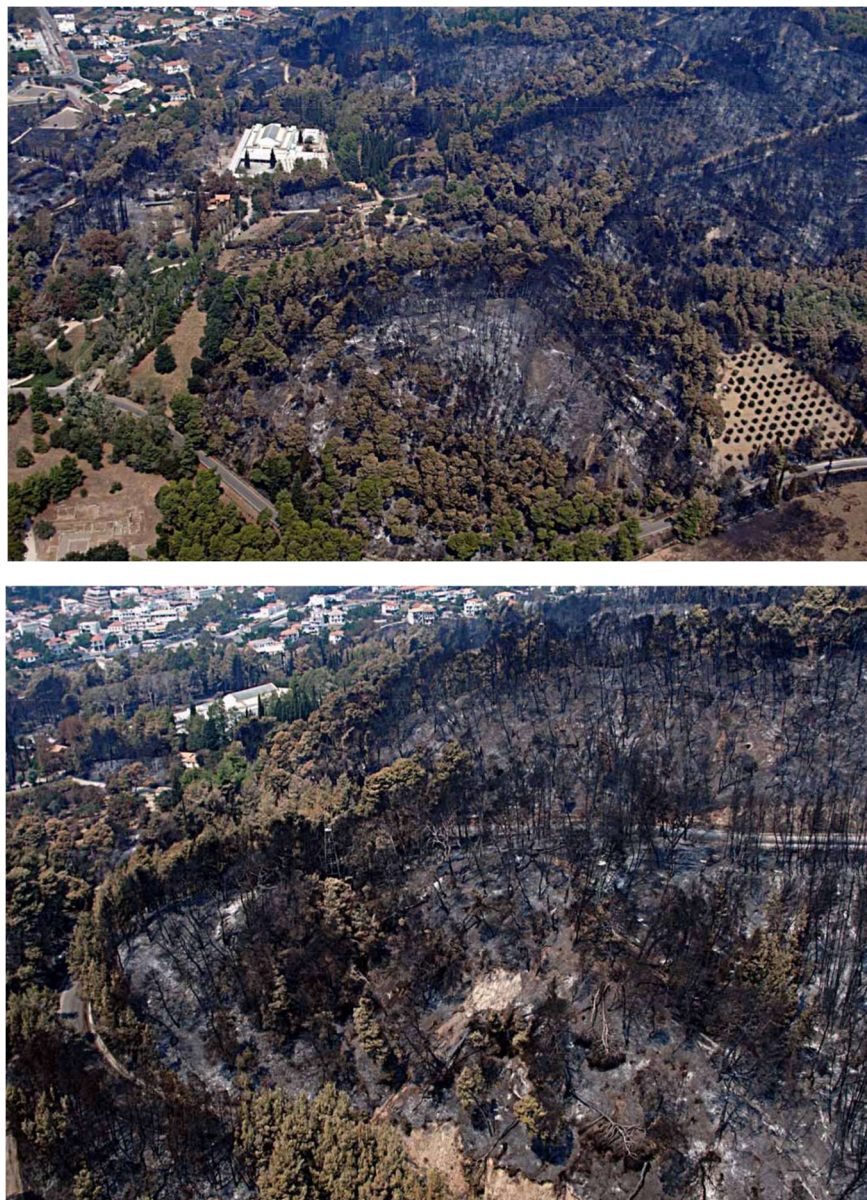
*Σχήμα 6. Οι επιπτώσεις στην αρχαία Ολυμπία.*

*Από την πυρκαγιά καταστράφηκαν (Σχ. 6):*

- Η δασική βλάστηση σε πολύ μεγάλο ποσοστό (80 – 100%).
- Η δασική φυλλάδα και η οργανική ουσία του εδάφους (στα ανώτερα 10–15 cm).
- Η ένταση της πυρκαγιάς ήταν πολύ μεγαλύτερη (υψηλότερη θερμότητα) στο υψηλότερο τμήμα των λόφων (κορυφές) και αυτό οφείλεται προφανώς στην ανοδική κίνηση του θερμού αέρα (φαινόμενο καμινάδας).

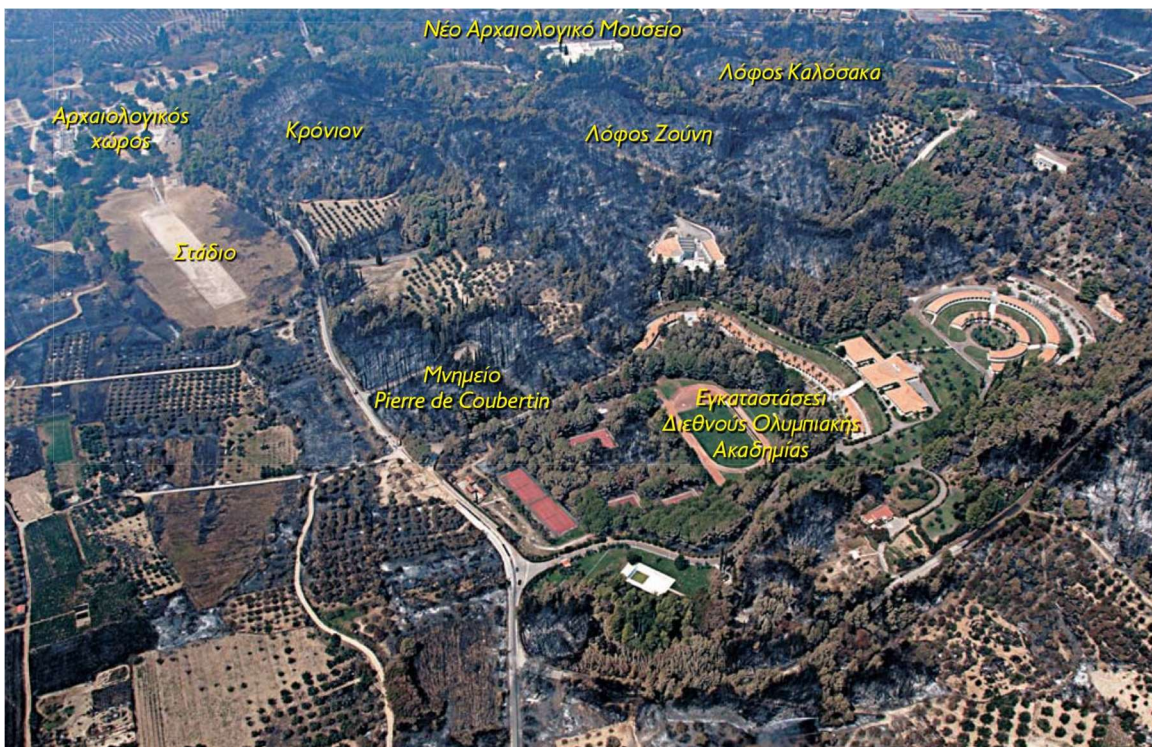
Σχήμα 7. Εναέρια φωτογραφία του προς αποκατάσταση χώρου της Ολυμπίας, δύο μέρες μετά την πυρκαγιά του έτους 2007.

### Τι συμβαίνει συνήθως μετά την πυρκαγιά (Σχ. 7, 8);

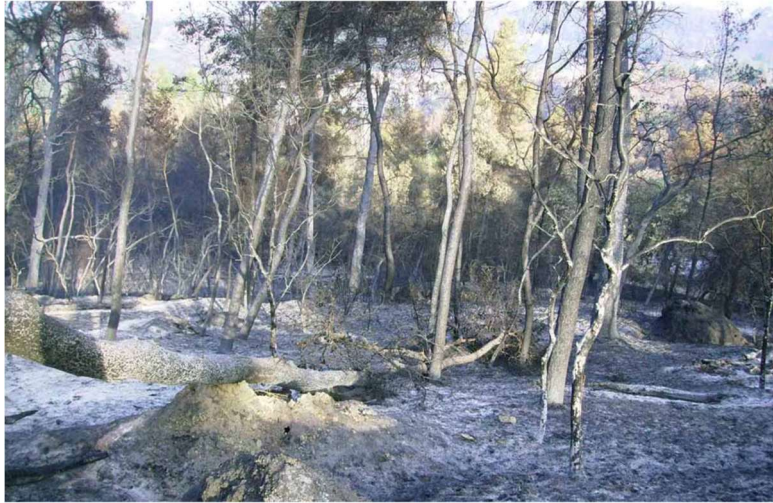
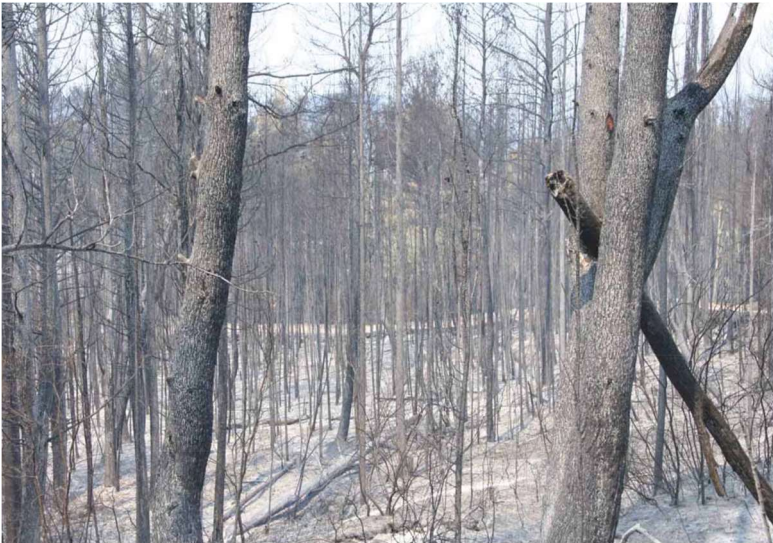
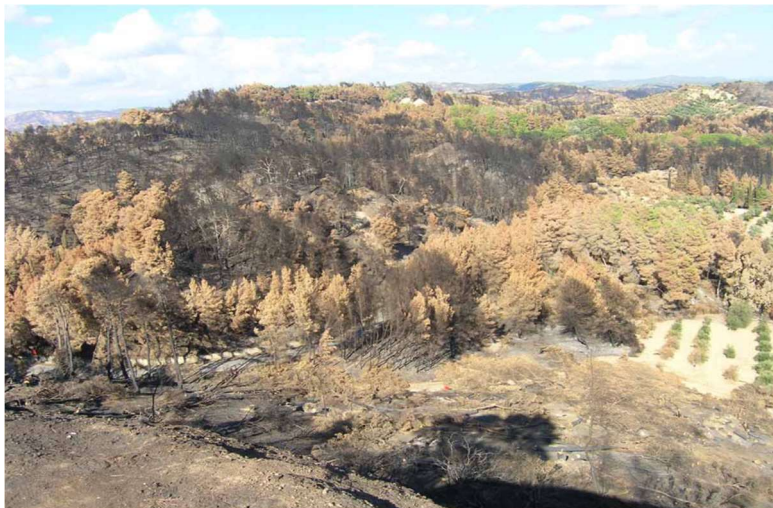
*Σχήμα 8. Μετά την πυρκαγιά.*

- Απομάκρυνση της καμένης βλάστησης και
- Κατασκευή αντιδιαβρωτικών και αντιπλημμυρικών έργων

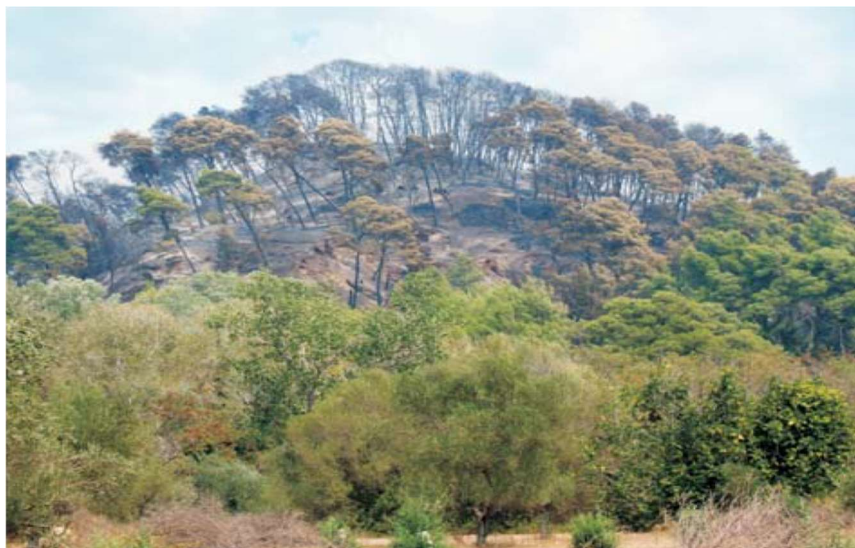
*Σχήμα 9. Η νοτιοδυτική πλευρά του Κρόνιου λόφου αμέσως μετά την πυρκαγιά (28-8-2007).*

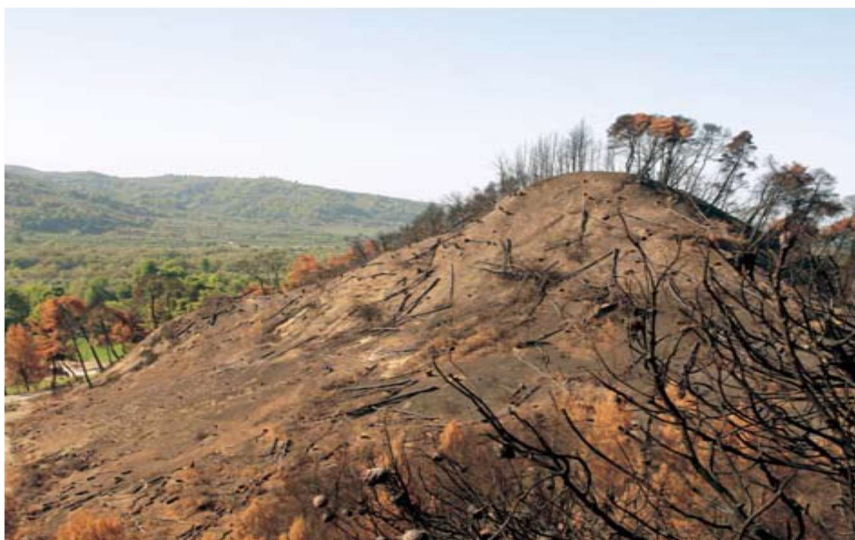
*Σχήμα 10. Οι επιπτώσεις της πυρκαγιάς στη βορειοανατολική πλευρά του Κρόνιου λόφου. Κάτω αριστερά διακρίνεται τμήμα του Σταδίου (19-9-2007).*

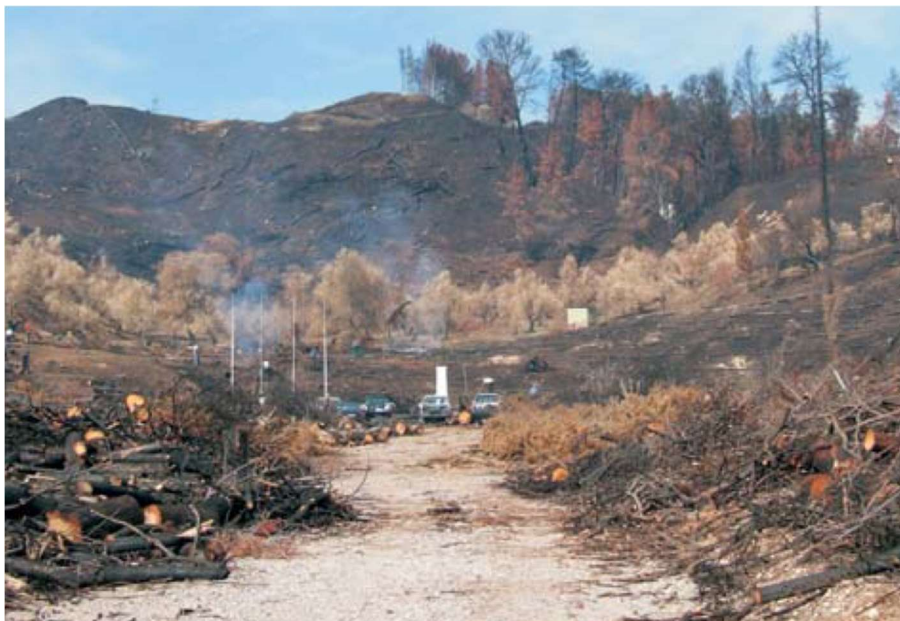
*Σχήμα 12. Υλοτομικές εργασίες και κατασκευή κορμοδεμάτων στο μνημείο P. de Coubertin. Διακρίνονται τα καμένα ελαιόδενδρα και στο δεύτερο επίπεδο ο χώρος της Διεθνούς Ολυμπιακής Ακαδημίας. (23-10-2007).*

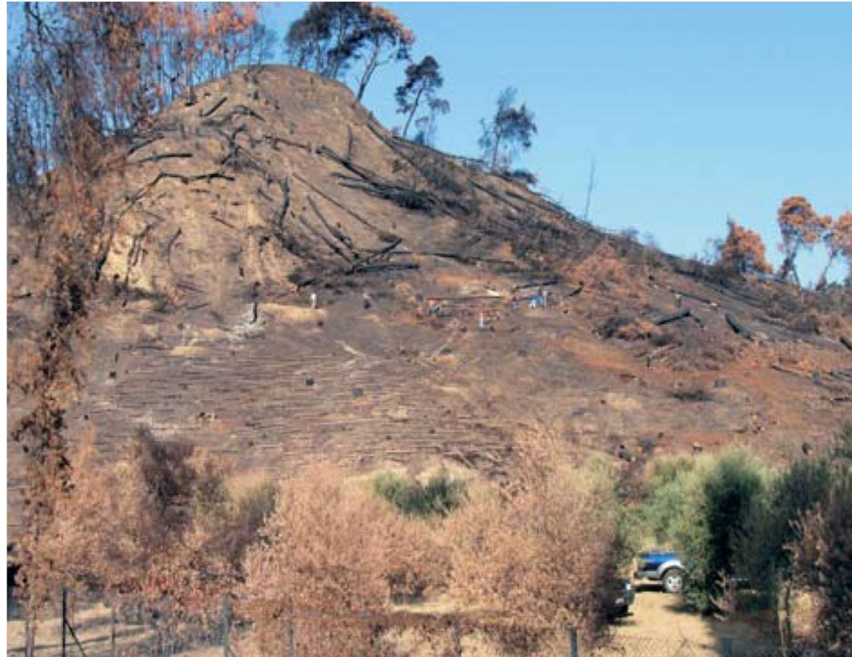
*Σχήμα 13. Υλοτομία καμένου ιστάμενου ξυλώδους όγκου και κατασκευή αντιδιαβρωτικών έργων στην ανατολική πλευρά του Κρόνιου λόφου (19-9-2007).*

**Ξύλο:** τα κορμοδέματα (κορμοσειρές) και τα κορμοφράγματα προήλθαν από καμένα δένδρα χαλεπίου πεύκης και κυπαρισσιού.

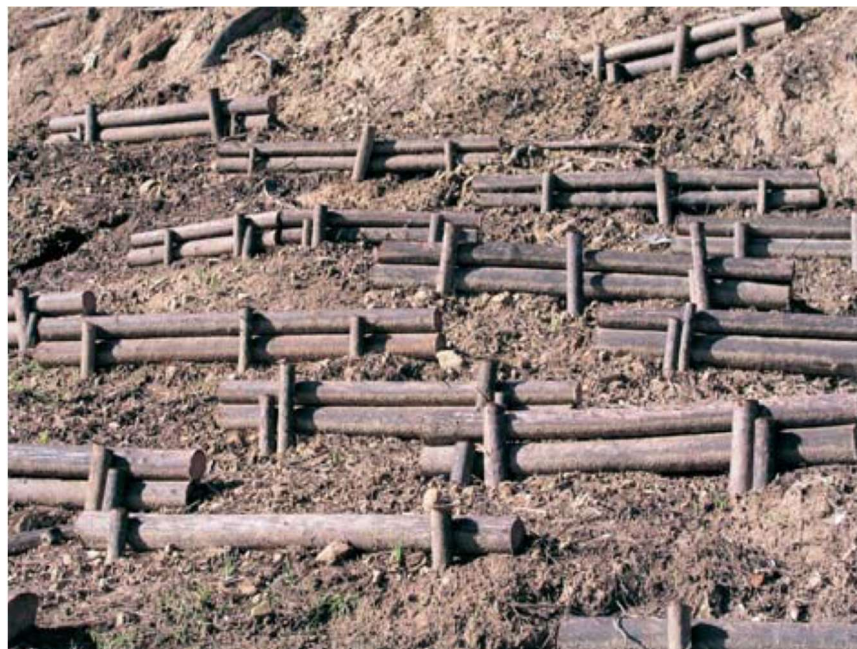
*Σχήμα 14. Λεπτομέρεια κατασκευής δίσειρων κορμοδεμάτων (26-11-2007).*

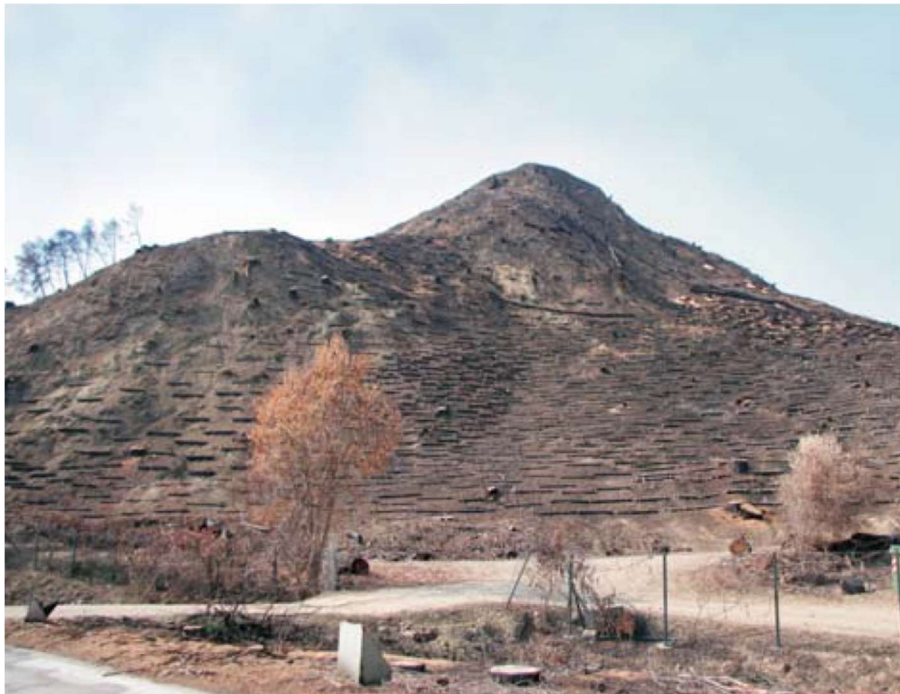
*Σχήμα 15. Γενική άποψη της νοτιοανατολικής και ανατολικής πλευράς του Κρόνιου λόφου στη φάση ολοκλήρωσης των αντιδιαβρωτικών έργων*

Για λόγους λειτουργικούς, αισθητικούς αλλά και διευκόλυνσης αποκατάστασης της βλάστησης, τα κορμοδέματα κατασκευάστηκαν στις πλαγιές των λόφων (Σχ. 15, 16) σε σειρές κάθετες στη γραμμή της μέγιστης κλίσης αυτών και με μικρές σχετικά αποστάσεις μεταξύ τους, ώστε να συγκρατούν στις πλαγιές μεγάλων κλίσεων το διαβρωμένο έδαφος, τους σπόρους αλλά και να συμβάλουν στην προσωρινή συγκράτηση και διήθηση του νερού στο έδαφος. Η μεταξύ των σειρών των κορμοδεμάτων απόσταση προσδιορίστηκε ανάλογα με τις τοπογραφικές και υδρομετεωρολογικές συνθήκες της περιοχής, αλλά και τις μικρο-σταθμολογικές συνθήκες του κάθε λόφου.

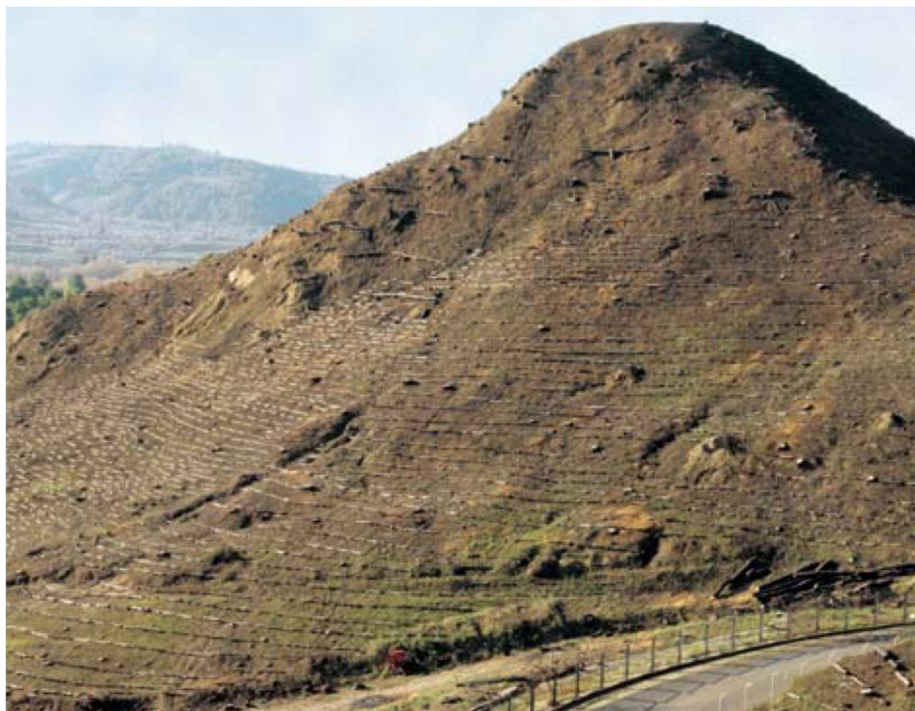
Σχήμα 16. Η βορειοανατολική πλευρά του Κρόνιου λόφου πριν την έναρξη των φυτοκομικών εργασιών (10-2-2008).

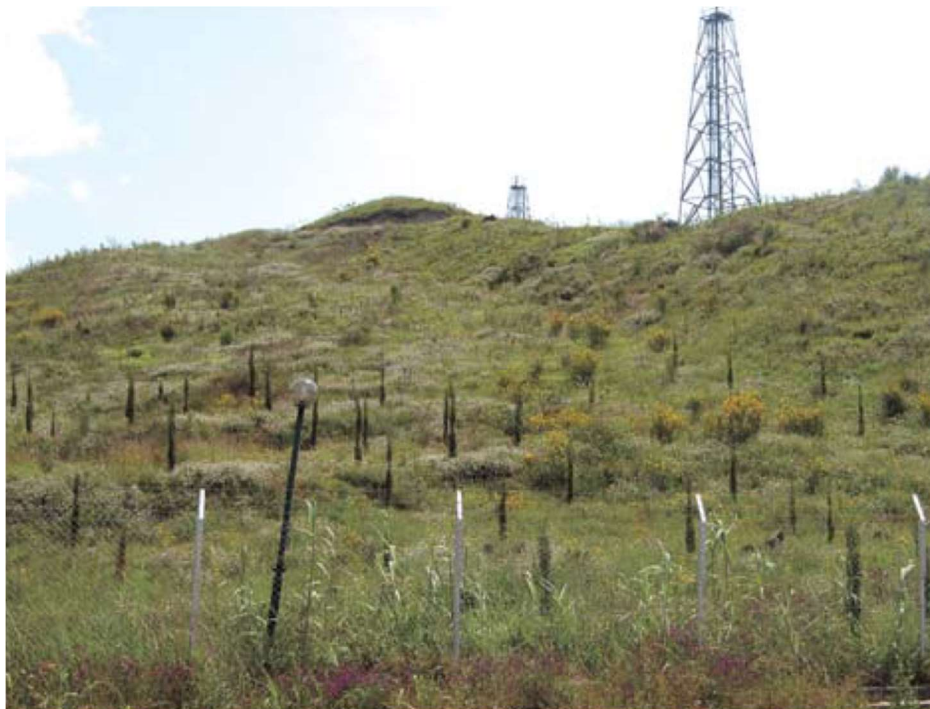
*Σχήμα 18. Αποκατάσταση της βλάστησης στο χώρο της Διεθνούς Ολυμπιακής Ακαδημίας μετά την πυρκαγιά του έτους 2007. (10-5-2008).*

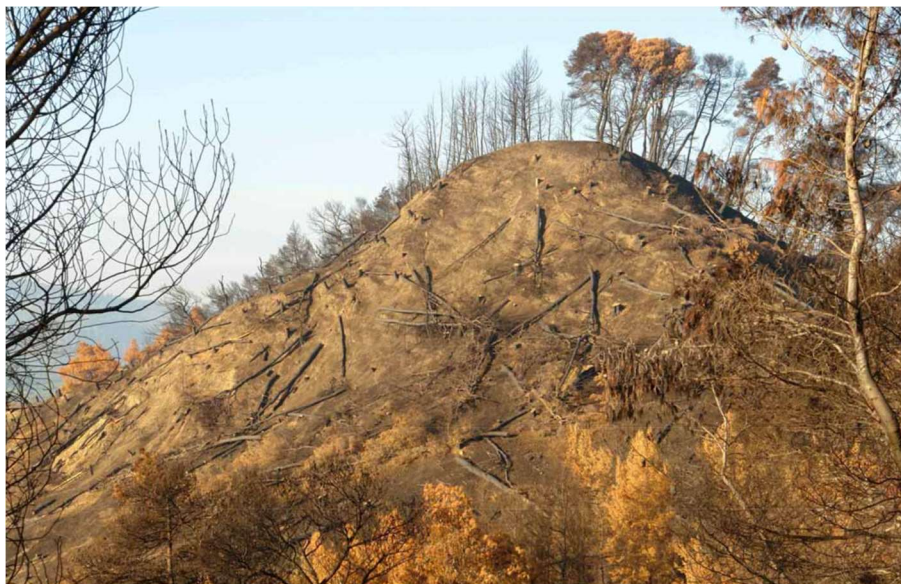
*Σχήμα 19 Εργασίες αποκατάστασης.*

- Τη μείωση της κλίσης των πλαγιών όπου κατασκευάζονται και επομένως τη μείωση της ταχύτητας και του όγκου της επιφανειακής απορροής, καθώς και του όγκου των φερτών υλικών.
- Τη συγκράτηση των φερτών υλικών που παράγονται από θέσεις ανάντη αυτών.
- Τη συσσώρευση και βαθμιαία διήθηση της επιφανειακής απορροής που προέρχεται από θέσεις ανάντη αυτών.
- Τη δημιουργία κατάλληλων θέσεων για τη φυσική αναγέννηση ή την τεχνητή αναδάσωση των καμένων πλαγιών των λόφων.

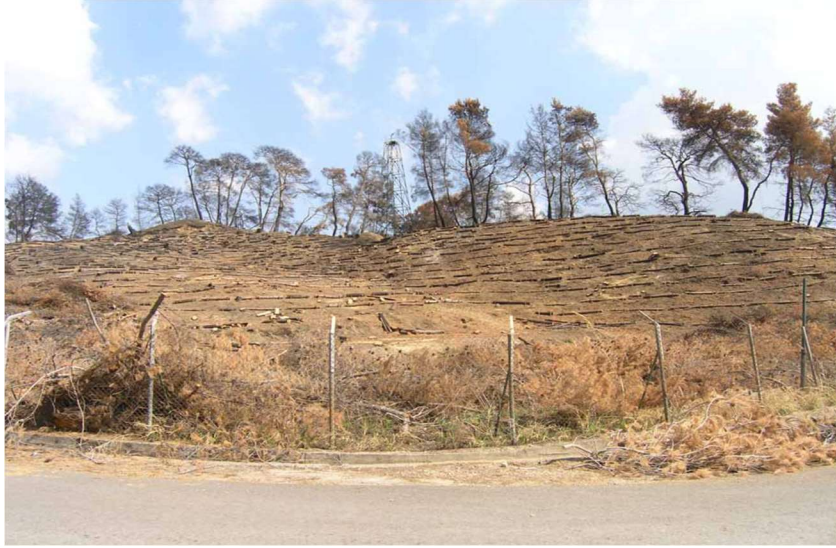
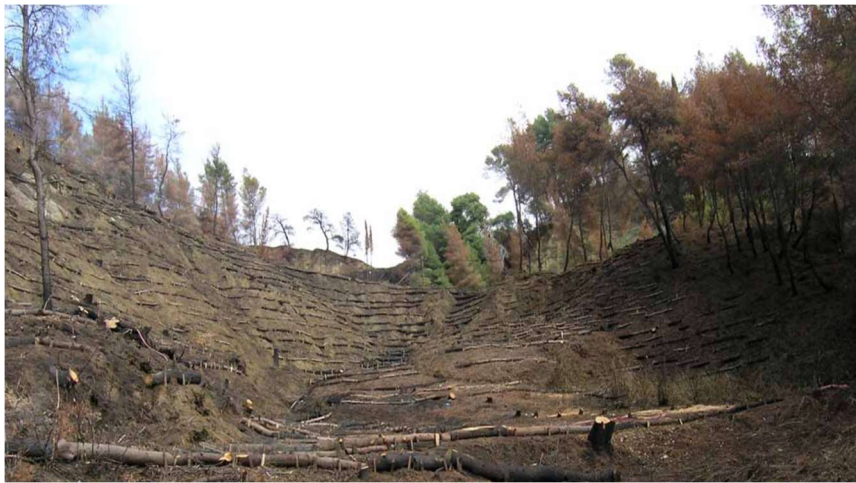
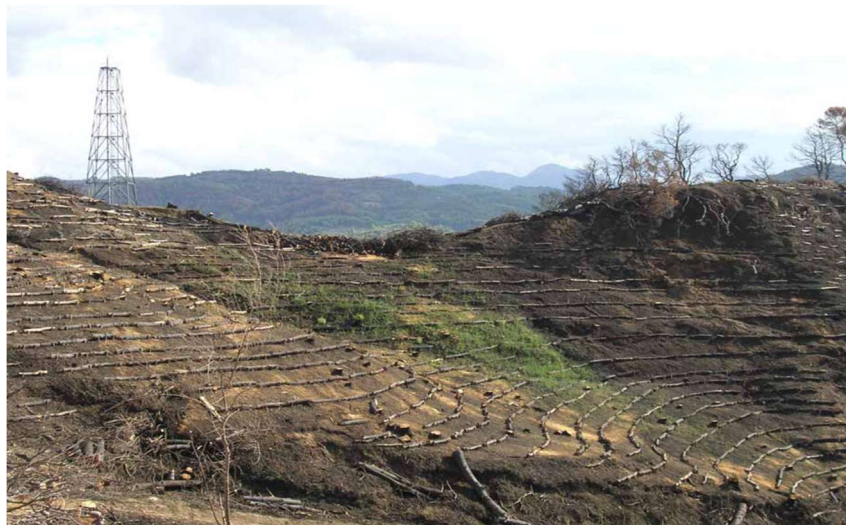
*Σχήμα 20. Διάταξη και πυκνότητα των κορμοδεμάτων.*

- Μορφή συνεχόμενων σειρών (κορμοσειρών) παράλληλων προς τις χωροσταθμικές καμπύλες (Ελλάδα και άλλες χώρες).
- Παράλληλες προς τις ισοϋψείς κορμοσειρές με διάκενα μήκους 50–60 cm, μεταξύ των κορμοτεμαχίων. Τα διάκενα όμως αυτά έπρεπε να καλύπτονται από κορμοτεμάχια της αμέσως επόμενης κορμοσειράς ώστε να μην υπάρχει μεγάλο μήκος της πλαγιάς χωρίς κορμόδεμα.
- Θέσεις των πλαγιών οι οποίες ήταν ορατές από πολλές κατευθύνσεις τα κορμοδέματα να τοποθετούνται υπό μορφή «μωσαϊκού».

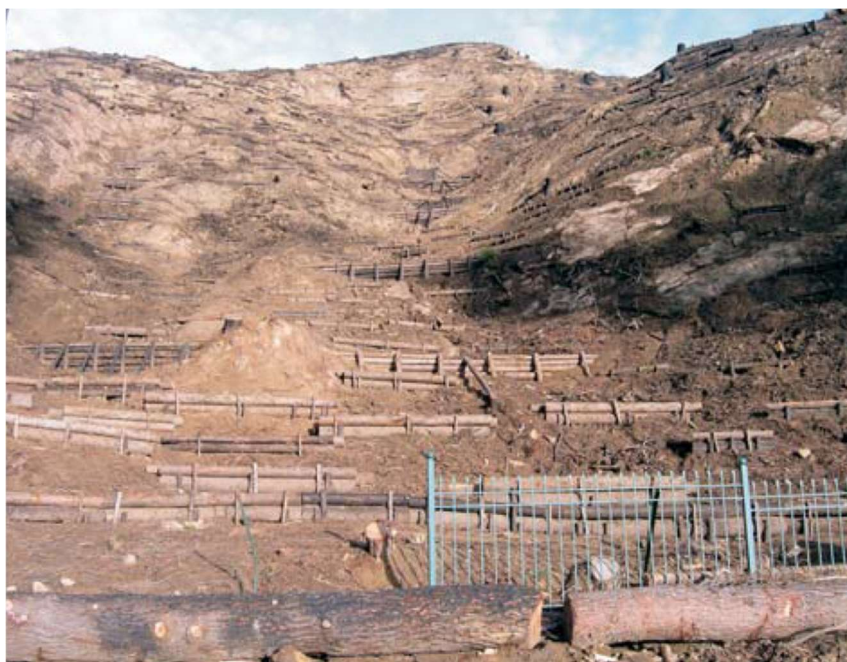
*Σχήμα 21. Προστασία παλαιάς γεωλίσθησης στη νότια πλευρά του Κρόνιου λόφου, με την κατασκευή κορμοφραγμάτων και κορμοδεμάτων*

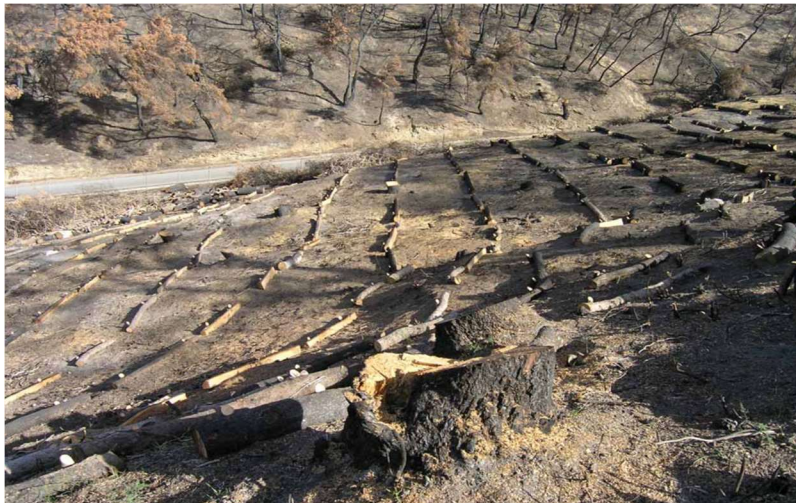
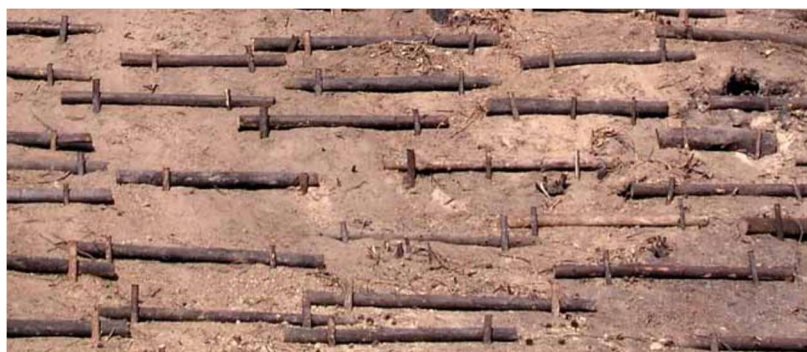
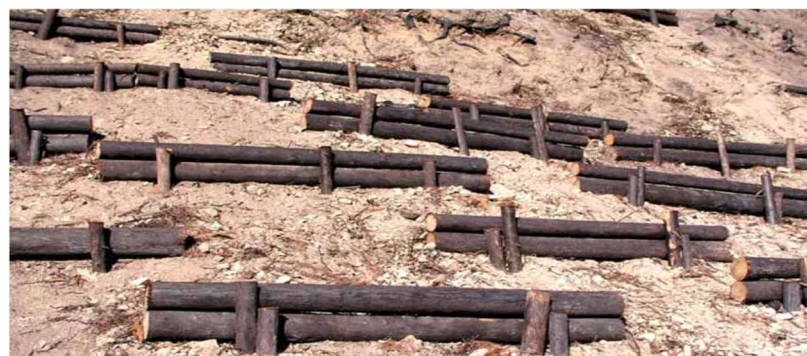
*Σχήμα 23. Πυκνότητα των κορμοδεμάτων.*

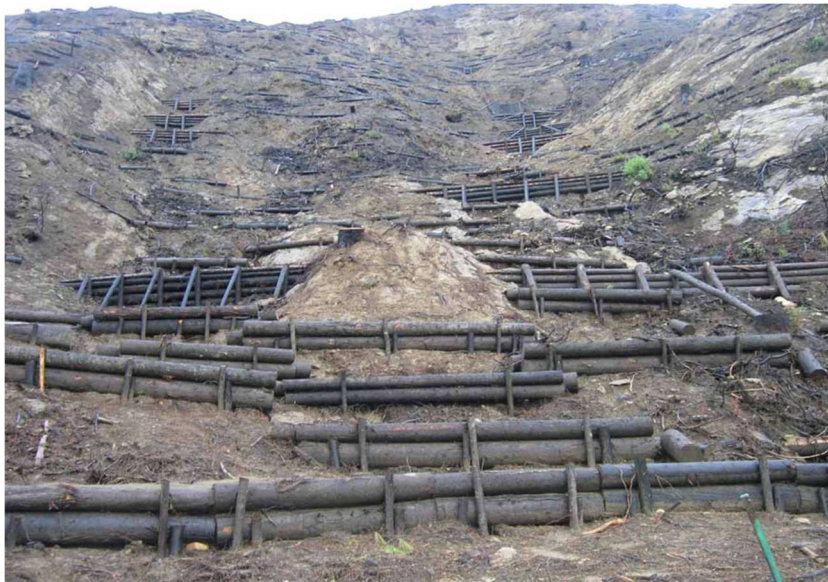
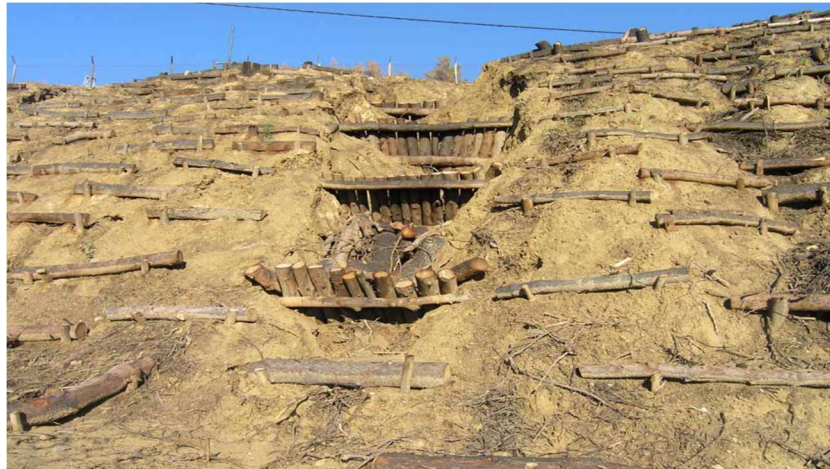
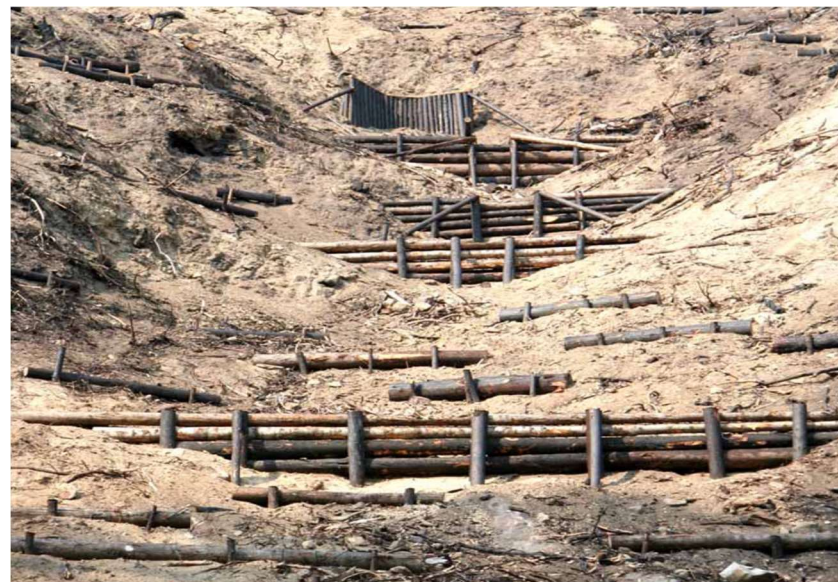
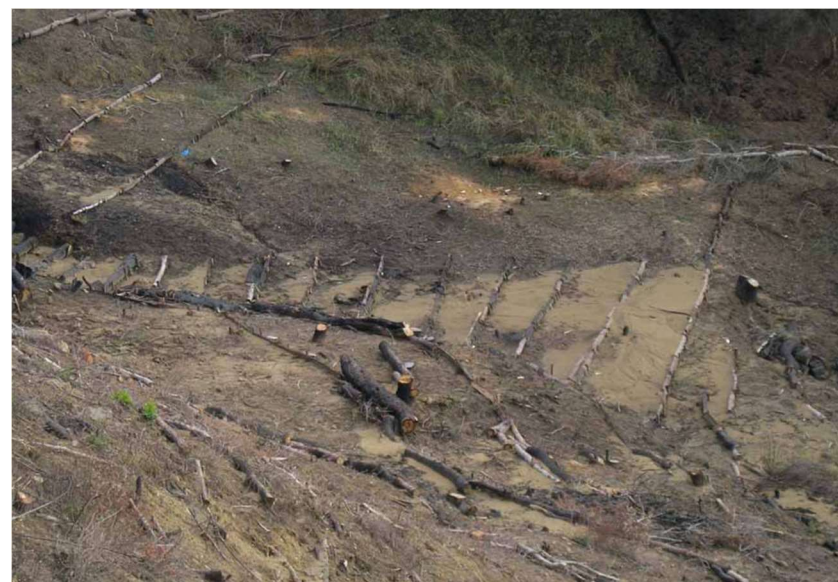
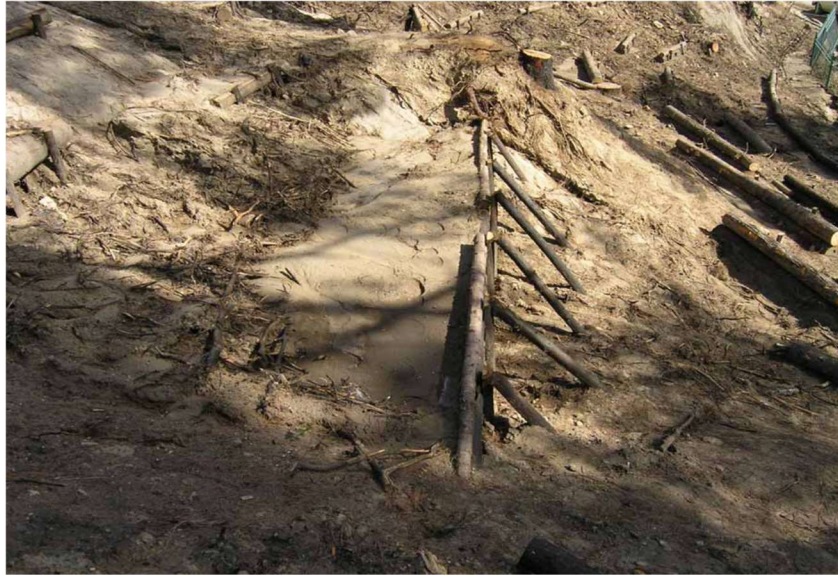
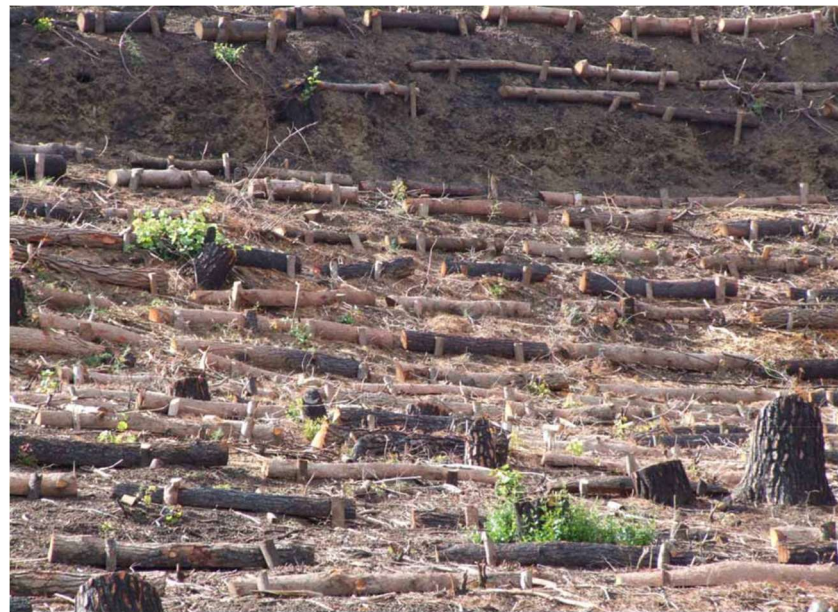
*Σχήμα 24. Η λειτουργικότητα των έργων, εκτός από τα προσεκτικά επιλεγμένα τεχνικά τους χαρακτηριστικά, αποδίδεται και στην πλήρη εφαρμογή των κανόνων κατασκευής τους που εφαρμόστηκαν με υπομονή και ενδιαφέρον από το εργατοτεχνικό προσωπικό.*

- Το μικρό πλάτος της διατομής της κοίτης.
- Η αντοχή και στερεότητα των πρανών.
- Η ύπαρξη πρέμνων στα πρανά για αγκύρωση των έργων.
- Η ύπαρξη χαλαρού εδαφικού υλικού σε ορισμένες θέσεις της κοίτης ή των πρανών κλπ.

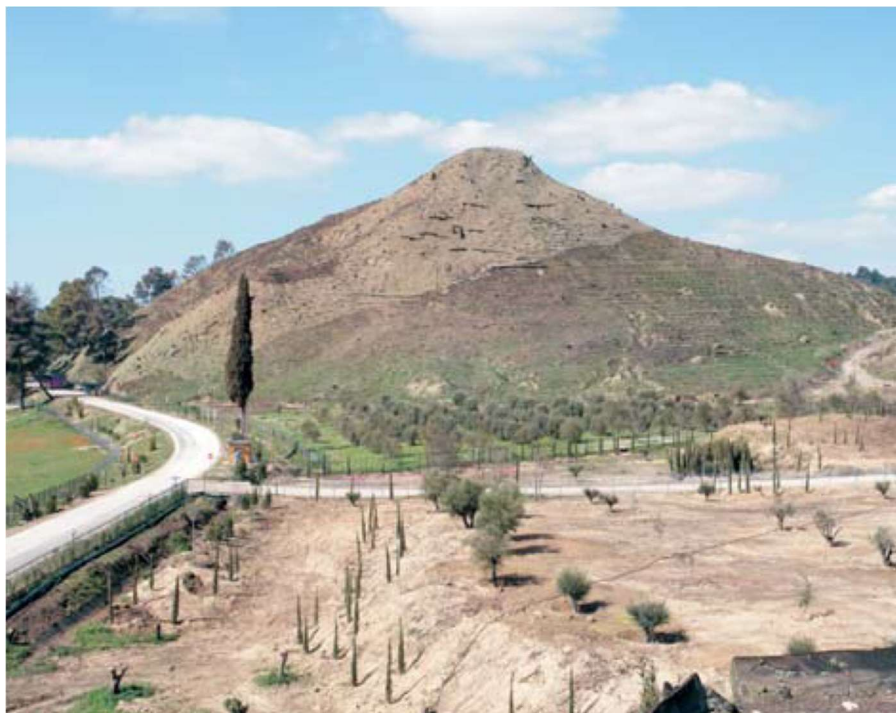
*Σχήμα 25. Η ανατολική πλευρά του Κρόνιου λόφου με εμφανή τα αντιδιαβρωτικά έργα και την εγκατάσταση του γεωϋφάσματος στα επικλινή πρανή και την κορυφή. Στο πρώτο επίπεδο διακρίνονται οι φυτεύσεις ελαιοδένδρων και κυπαρισσιών (16-3-2008).*

Αντικείμενο του έργου ήταν η προμήθεια φυτευτικού υλικού, η προμήθεια και τοποθέτηση γεωϋφάσματος στις επικλινείς και ευδιάβρωτες χωρίς φυσική αναγέννηση επιφάνειες, οι γενικές φυτεύσεις στους λόφους, η υδροσπορά στις επιφάνειες με μη ικανοποιητικό βαθμό αναγέννησης, οι ειδικές φυτεύσεις στον αύλειο χώρο του NAM, στο μνημείο Pierre de Coubertin και στη διαδρομή από το Μουσείο μέχρι το εν λόγω μνημείο και τέλος, η συντήρηση μέχρι τέλους Δεκεμβρίου του 2008 του συνόλου των εν λόγω υποέργων με άρδευση, λίπανση και περιποίηση των αναβλαστημάτων των πλατύφυλλων ειδών της φυσικής αναγέννησης.

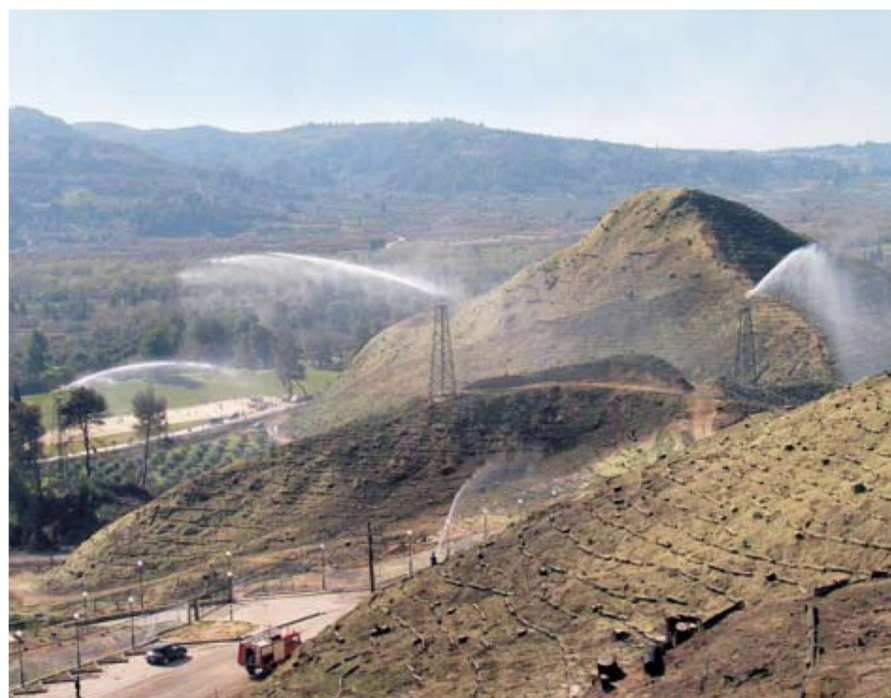
*Σχήμα 26. Άρδευση των χώρων εφαρμογής της υδροσποράς στο χώρο της Διεθνούς Ολυμπιακής Ακαδημίας και στο λόφο Ζούνη, με τη χρήση των πυλώνων*

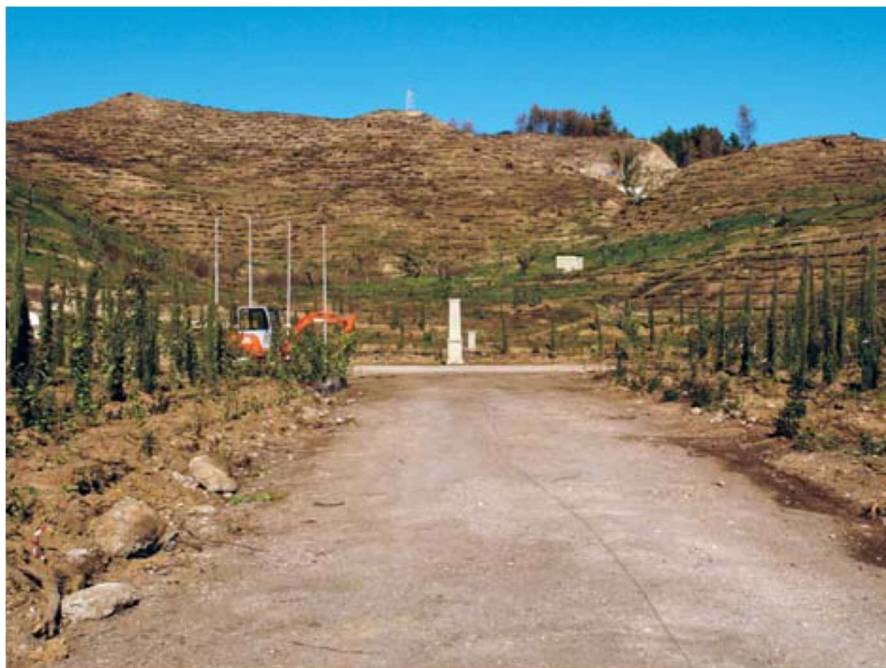
Σχήμα 27. Εργασίες φύτευσης κυπαρισσιών στο μνημείο P. de Coubertin (10-2-2008).

Παράλληλα έπρεπε να εκτελούνται και οι εργασίες των ειδικών φυτεύσεων, οι οποίες στόχευαν στη διαμόρφωση του αύλειου χώρου του NAM του μνημείου P. de Coubertin (Σχ. 27, 28, 29) και της διαδρομής που ακολουθεί η Ολυμπιακή Φλόγα. Για το σχεδιασμό των παρεμβάσεων προηγήθηκαν σχέδια αρχιτεκτόνων τοπίου. Στους χώρους αυτούς, προβλεπόταν η φύτευση φυτών μεγαλύτερου ύψους και συνδυασμοί φυτεύσεων με θάμνους και αρωματικά φυτά. Η προμήθεια και εγκατάσταση αυτών των φυτών που θα εξυπηρετούσαν το επιθυμητό αισθητικό αποτέλεσμα, δεν ξέφευγε από τους αντίστοιχους περιορισμούς των γενικών φυτεύσεων. Χρησιμοποιήθηκαν ως εκ τούτου φυτά της ελληνικής χλωρίδας, ικανού ύψους, που κάλυπταν το στόχο. Τα μεγαλύτερα φυτά που χρησιμοποιήθηκαν ήταν ελιές, αριές, κουτσουπιές, δάφνες, κουκουναριές, φλαμουριές και κυπαρίσσια, τα οποία μεταφέρθηκαν και τοποθετήθηκαν στις

τελικές τους θέσεις με ειδικά γερανοφόρα οχήματα. Όλα τα κυπαρίσσια που χρησιμοποιήθηκαν προέρχονταν από ανθεκτικούς κλώνους στην ασθένεια του έλκους του φλοιού, που προκαλείται από το μύκητα *Seiridium cardinale*. Οι κλώνοι αυτοί εισήχθησαν από την Ιταλία, ωστόσο, είναι προϊόντα συνεργασίας μεταξύ ΕΘΙΑΓΕ – ΙΜΔΟ & ΤΔΠ και των ερευνητικών Ιδρυμάτων CRN της Ιταλίας και INRA της Γαλλίας και είχαν ήδη δοκιμαστεί στις ελληνικές συνθήκες για περισσότερα από 20 έτη, σε πειραματικές επιφάνειες στους νομούς Ηλείας και Αρκαδίας. Μεγάλος αριθμός κυπαρισσιών μικρότερου μεγέθους χρησιμοποιήθηκε για δενδροφύτευση κατά μήκος δρόμων και μονοπατιών, σε συνδυασμό με κουκουναριές. Τέλος, στον αύλειο χώρο του NAM εγκαταστάθηκε χλοοτάπητας, αφού είχε προηγηθεί η τοποθέτηση υπόγειου συστήματος άρδευσης. Είχε επίσης προστεθεί φυτόχωμα με τύρφη και είχε διαμορφωθεί κατάλληλα για την τελική υποδοχή του μίγματος των σπόρων.

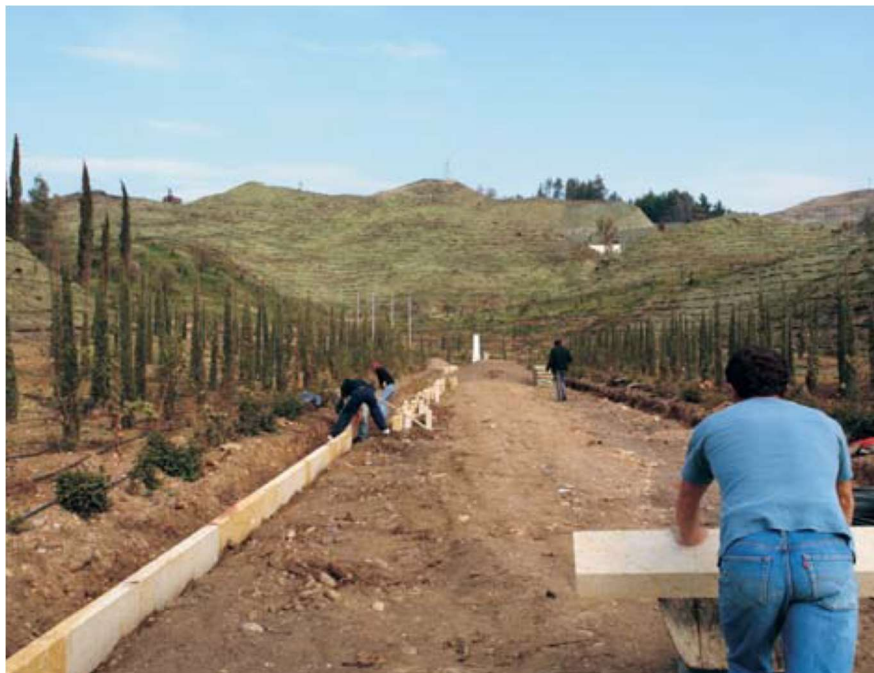
Σχήμα 28. Κατασκευή ρείθρων από κογχυλιάτη λίθο στο διάδρομο επισκεψιμότητας του μνημείου P. de Coubertin (28-2-2008).

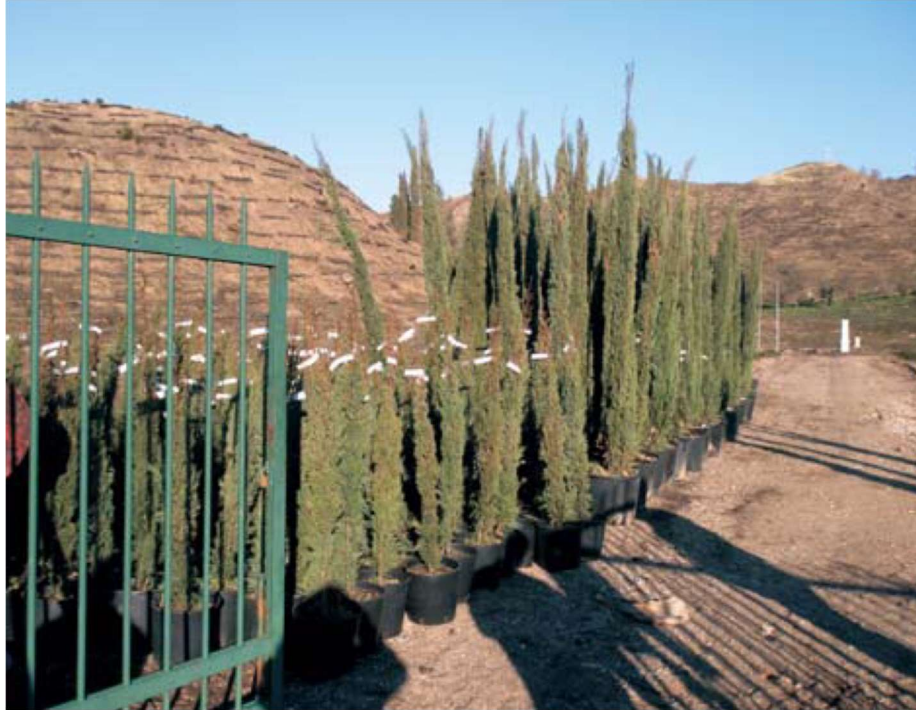
*Σχήμα 29. Ανθεκτικοί κλώνοι κυπαρισσιών διαφόρων μεγεθών προς φύτευση στο χώρο του μνημείου P. de Coubertin (25-1-2008).*

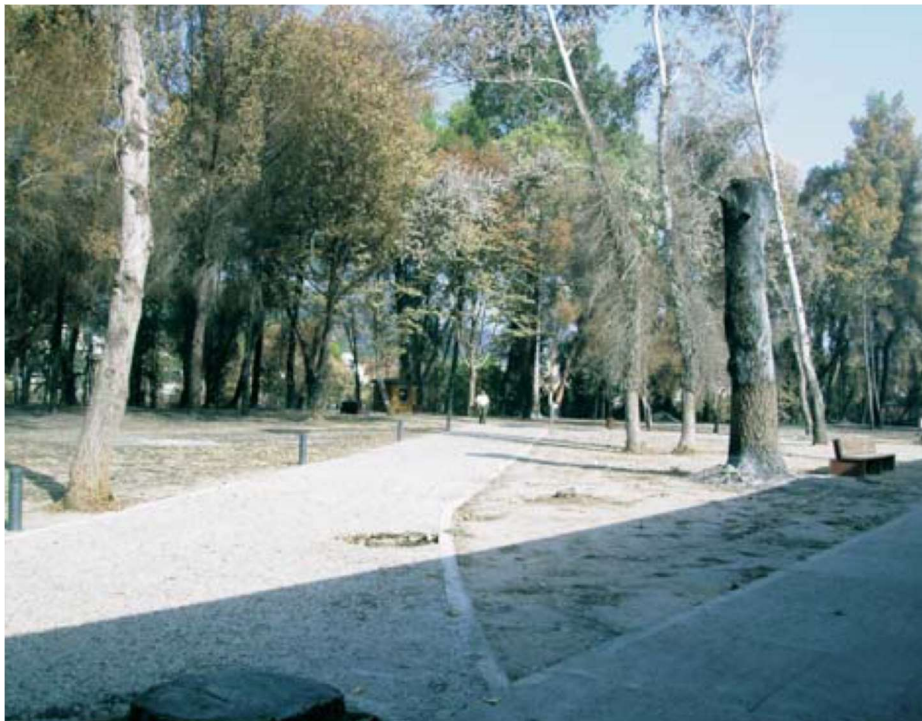
*Σχήμα 30. Οι επιπτώσεις της πυρκαγιάς στον αύλειο χώρο του Νέου Αρχαιολογικού Μουσείου (10-9-2007).*

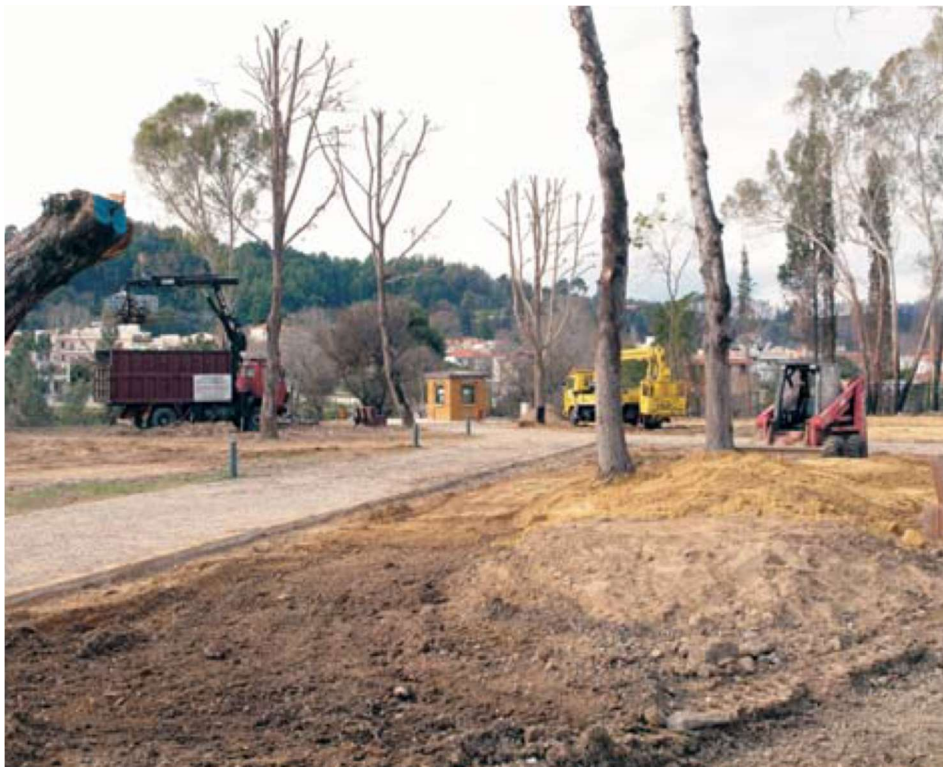
Σχήμα 31. Διαμόρφωση του αύλειου χώρου του Νέου Αρχαιολογικού Μουσείου για την εγκατάσταση χλοοτάπητα (11-2-2008).

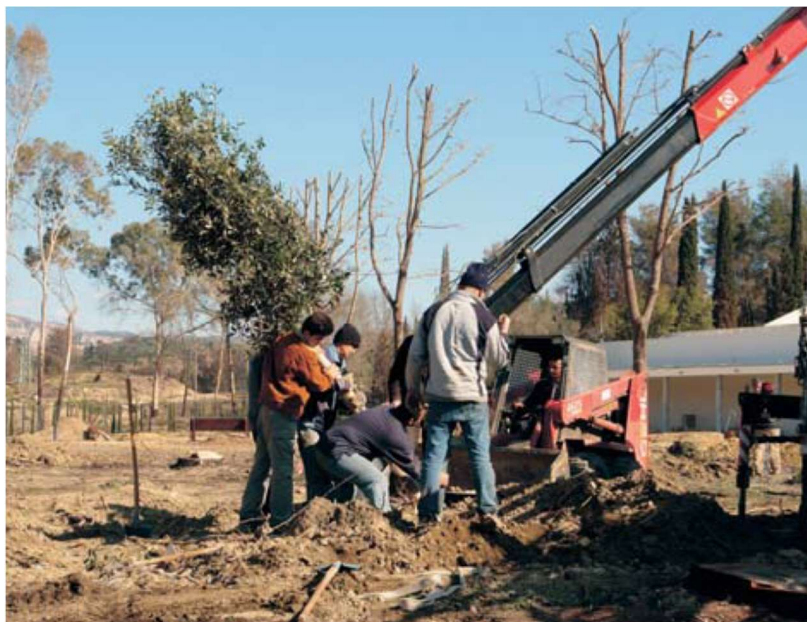
*Σχήμα 32. Φύτευση αριάς στον αύλειο χώρο του Νέου Αρχαιολογικού Μουσείου (13-2-2008).*

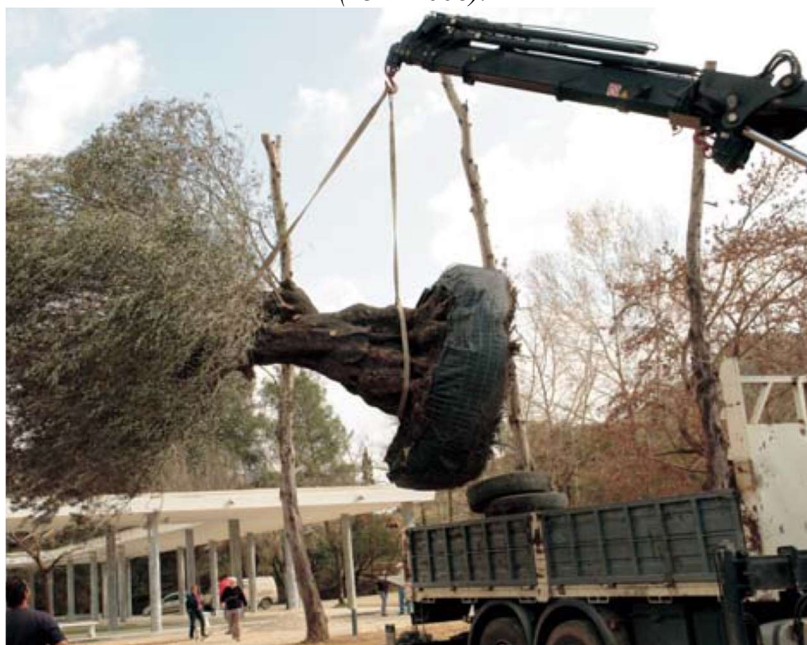
*Σχήμα 33. Φύτευση ελιάς στον αύλειο χώρο του Νέου Αρχαιολογικού Μουσείου (1-3-2008).*

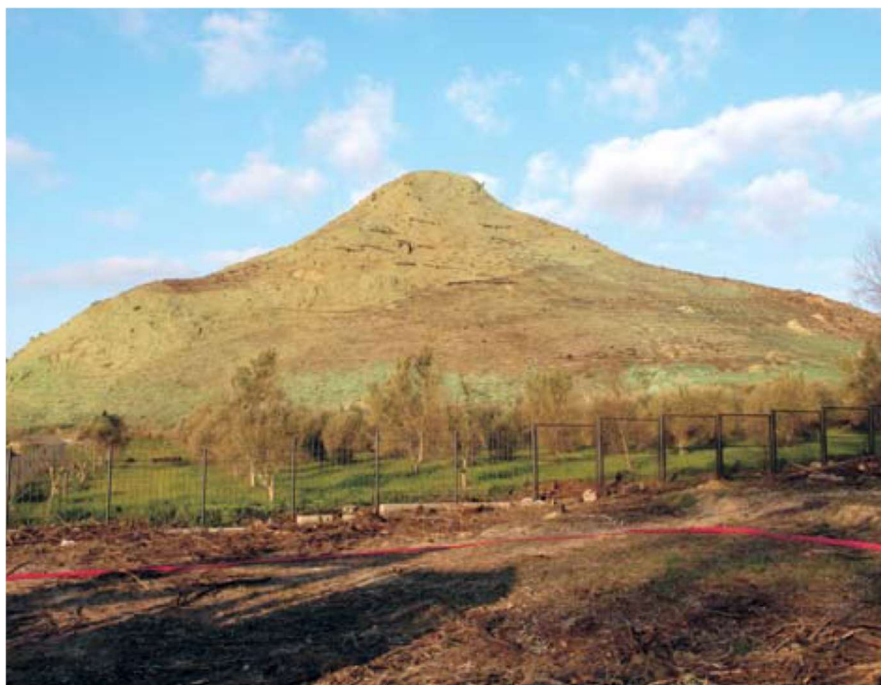
*Σχήμα 34. Η ανατολική πλευρά του Κρόνιου λόφου κατά τη διάρκεια εφαρμογής της υδροσποράς, όπως διακρίνεται στους πρόποδες (20-2-2008).*

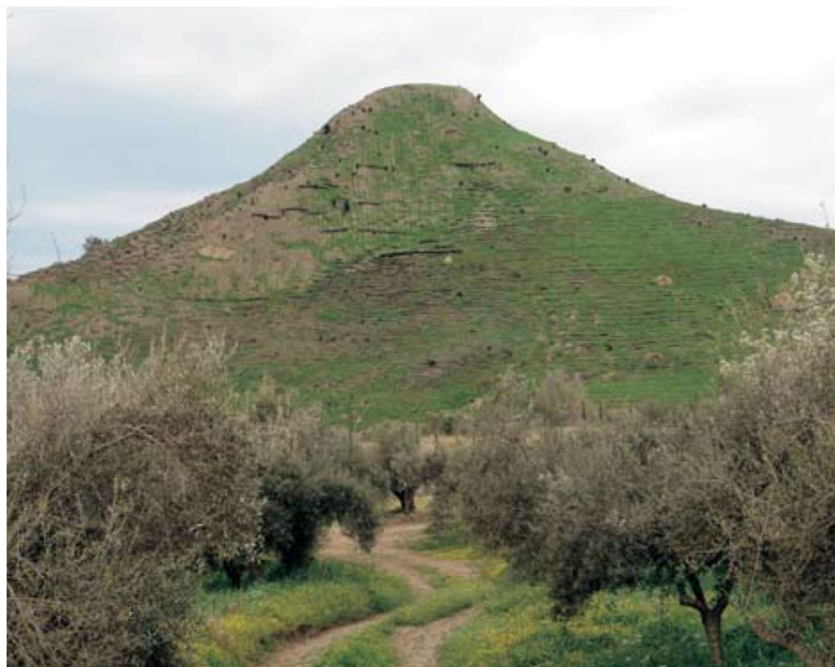
Σχήμα 36. Μέρος της ανατολικής πλευράς του Κρόνιου λόφου με την ολοκλήρωση των φυτεύσεων και την εφαρμογή της υδροσποράς (2-5-2008).

Οι παρεμβάσεις για την προστασία του εδάφους από τη διάβρωση και τη μείωση των πλημμυρικών φαινομένων, σε συνδυασμό με την εγκατάσταση της βλάστησης και την υδροσπορά, προστάτευσαν αποτελεσματικά το σύνολο της καμένης περιοχής και βελτίωσαν αισθητικά το ευρύτερο τοπίο του χώρου (Σχ. 36, 37).
