**Τ.Ε.Ι ΚΡΗΤΗΣ**  
**ΣΧΟΛΗ ΕΦΑΡΜΟΣΜΕΝΩΝ**  
**ΕΠΙΣΤΗΜΩΝ**

**ΕΡΓ. ΕΦΑΡΜΟΣΜΕΝΗΣ ΓΕΩΛΟΓΙΑΣ ΚΑΙ**  
**ΥΔΡΟΓΕΩΛΟΓΙΑΣ**

**Ανάπλαση Κρόνιου Λόφου στην περιοχή της Αρχαίας**  
**Ολυμπίας**

**ΠΤΥΧΙΑΚΗ ΕΡΓΑΣΙΑ**

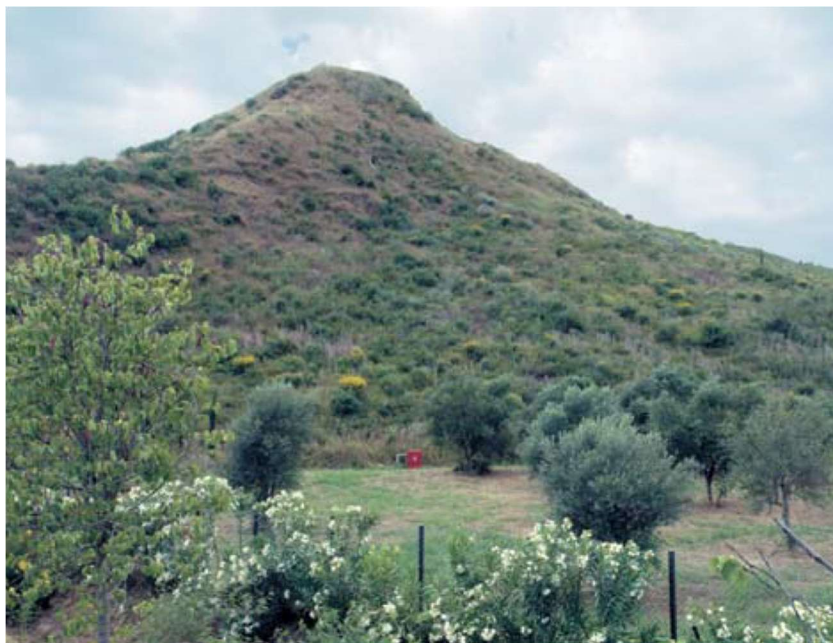
Σχήμα 37. Μέρος της ανατολικής πλευράς του Κρόνιου λόφου μετά την αποκατάσταση και την ανάπτυξη της φυσικής αναγέννησης (10-5-2010).

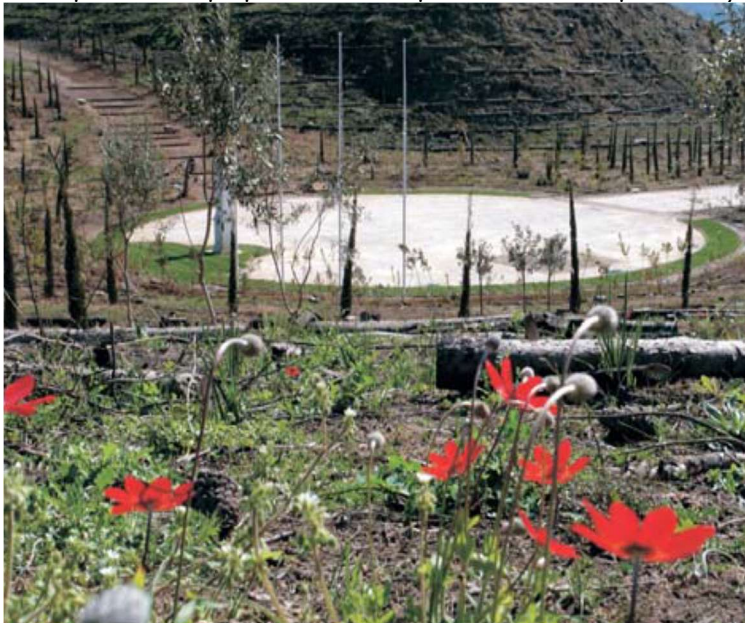
*Σχήμα 38. Μέρος του μνημείου P. de Coubertin μετά την ολοκλήρωση των φυτεύσεων (16-3-2008)*

Το ΕΘΙΑΓΕ – ΙΜΔΟ & ΤΔΠ αισθάνεται ιδιαίτερη ικανοποίηση καθώς συνέβαλε στο δύσκολο και επίπονο έργο της αποκατάστασης του φυσικού περιβάλλοντος της Ολυμπίας (Σχ. 38, 39), το οποίο “τραυματίστηκε” από την επέλαση της πύρινης λαίλαπας στην Πελοπόννησο το καλοκαίρι του 2007. Η συμβολή του ΕΘΙΑΓΕ – ΙΜΔΟ & ΤΔΠ, σε συνεργασία με τη δασική υπηρεσία, ήταν καθοριστική στην επούλωση των πληγών, γεγονός που επέτρεψε την αφή της ιερής φλόγας στο αναγεννώμενο περιβάλλον της Ολυμπίας, επτά μόλις μήνες μετά την καταστροφική δασική πυρκαγιά.

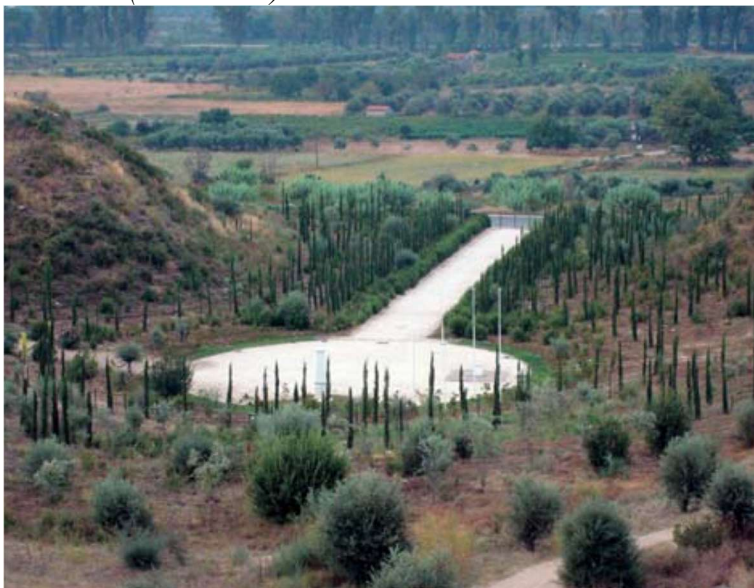
*Σχήμα 39. Αποψη του μνημείου P. de Coubertin ένα έτος μετά την*

*αποκατάσταση (15-5-2009).*

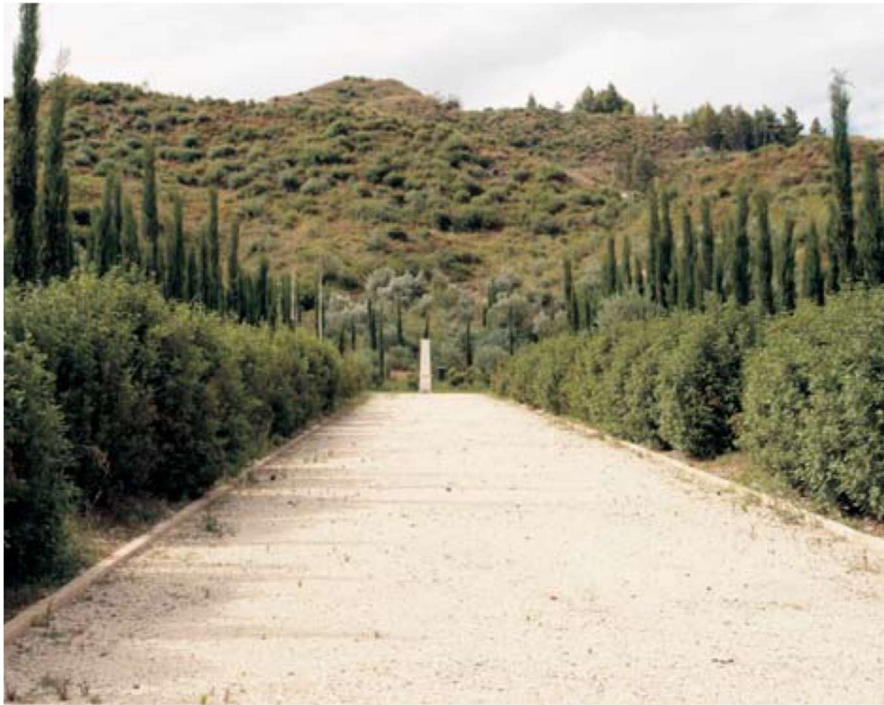
*Σχήμα 41. Το μνημείο P. de Coubertin πλέον των δύο ετών μετά την αποκατάσταση (2-6-2010).*

Η Αποκατάσταση του Αρχαιολογικού και Ευρύτερου Τοπίου της Ολυμπίας (Σχ. 40, 41, 42, 43, 44) συνίσταται από ένα σύνολο τριών σχεδιασμένων δραστηριοτήτων έρευνας και τεχνολογικών έργων που στόχευε και αποβλέπει στην ανασύσταση - προστασία του φυσικού περιβάλλοντος, ενός κηρυχθέντος από την UNESCO Μνημείου Παγκόσμιας Κληρονομιάς και στην εξυπηρέτηση συγκεκριμένων αναγκών του φορέα διαχείρισης του χώρου (ΥΠΠΟ – Ζ' ΕΠΚΑ) σε καθορισμένη χρονική περίοδο.

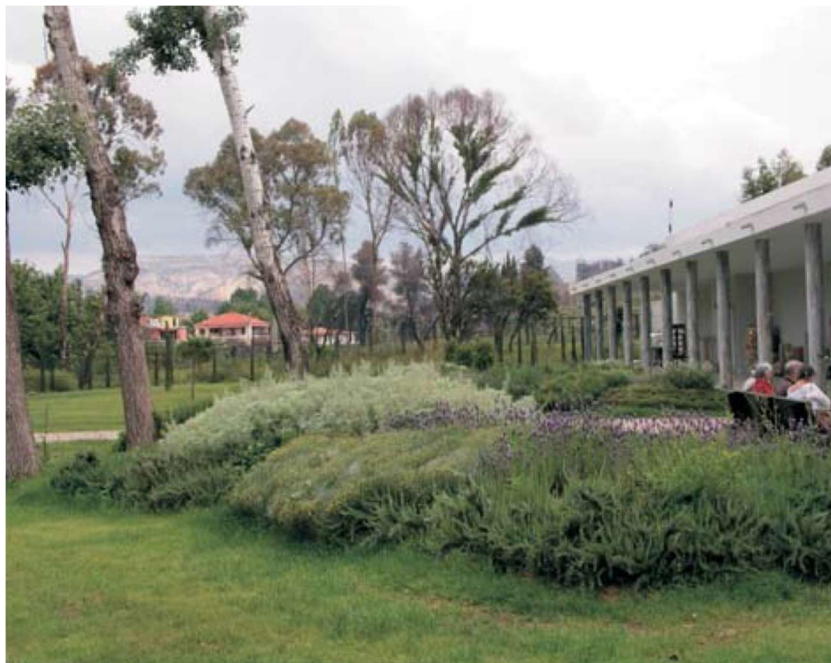
*Σχήμα 42. Οριστική διαμόρφωση με τη φύτευση αρωματικών φυτών στον αύλειο χώρο του Νέου Αρχαιολογικού Μουσείου (15-5-2008).*

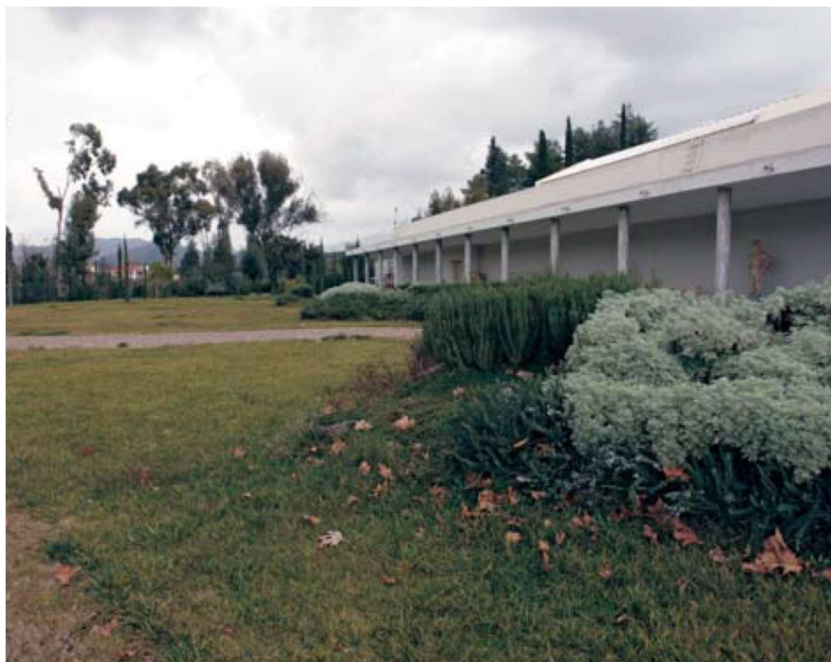
*Σχήμα 43. Ο αύλειος χώρος του Νέου Αρχαιολογικού Μουσείου τρία έτη μετά την αποκατάσταση (13-1-2010).*
