Τμήμα: Μηχανικών Φυσικών Πόρων και Περιβάλλοντος
ΤΕΙ ΚΡΗΤΗΣ

Πτυχιακή εργασία με θέμα:

Ανασκόπηση φράγματος Αμαριου -Γεωλογικές και
Υδρολογικές Συνθήκες

Μάιος 2018

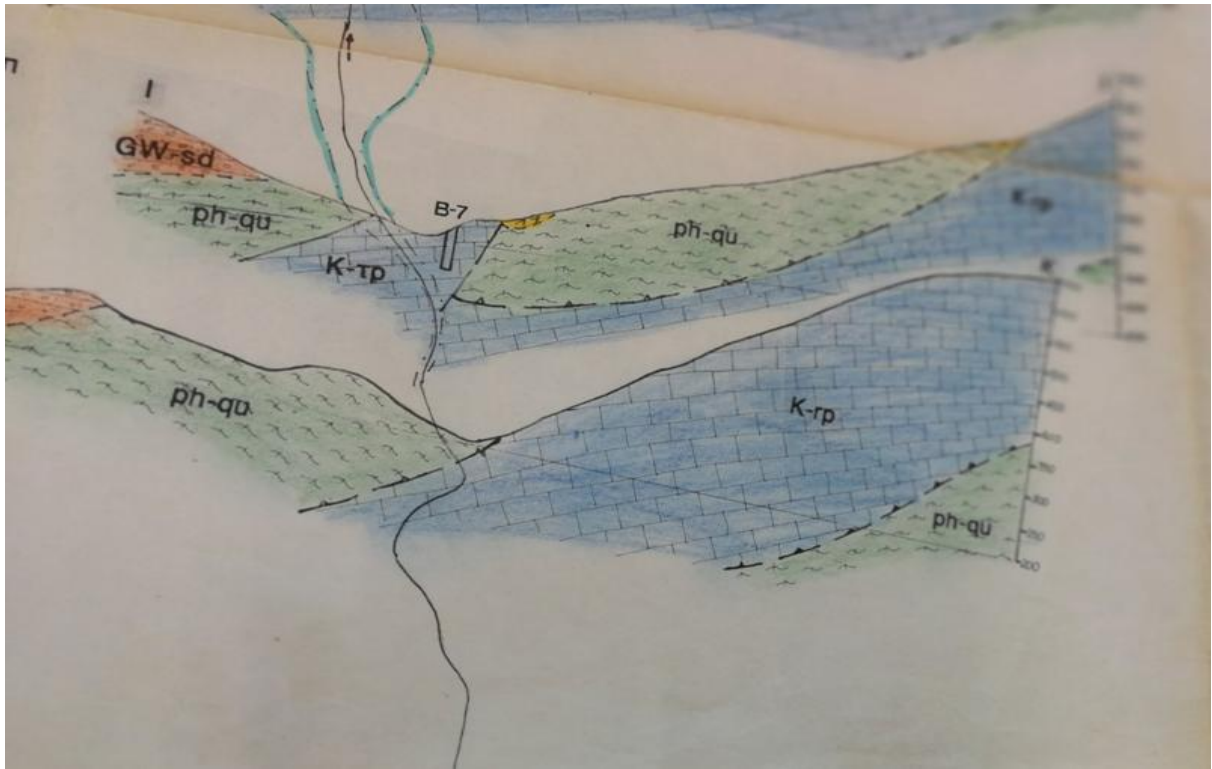
Εγκάρσιες γεωλογικές τομές κατά τον άξονα του ποταμού

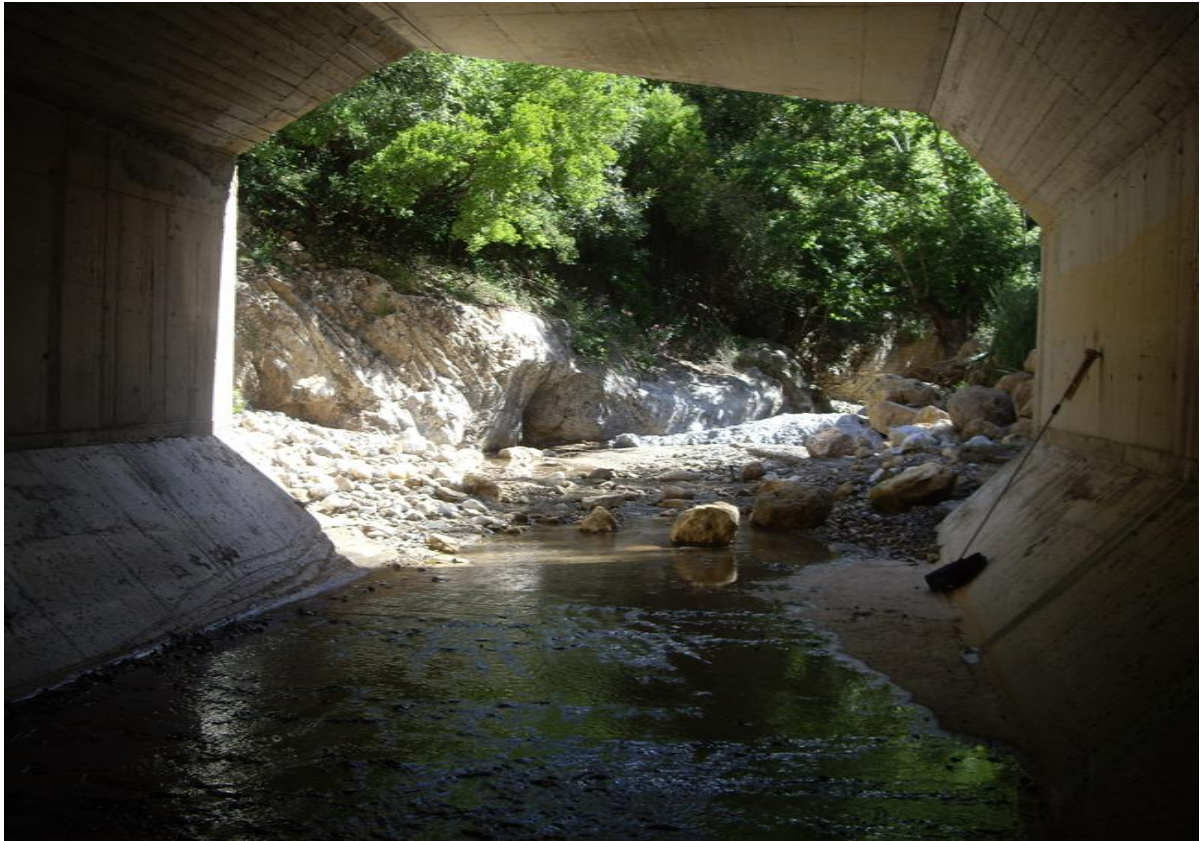
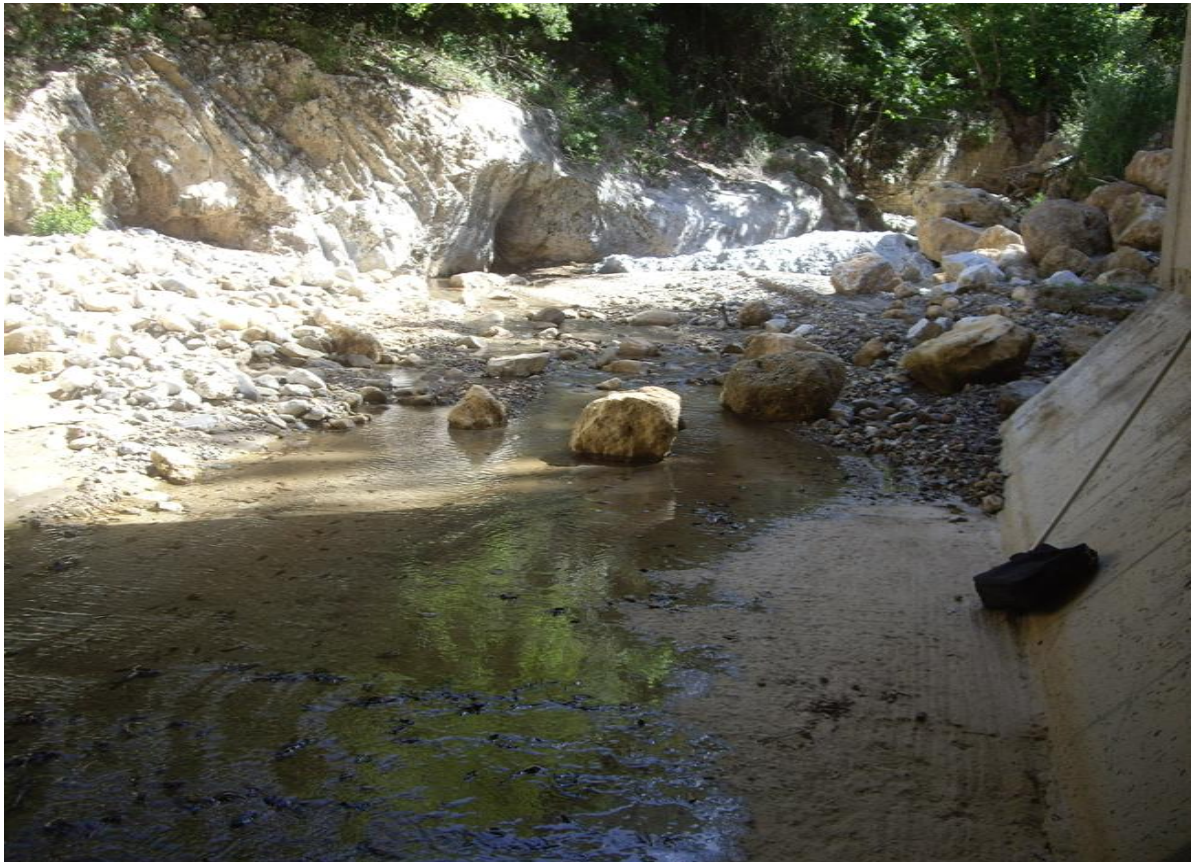
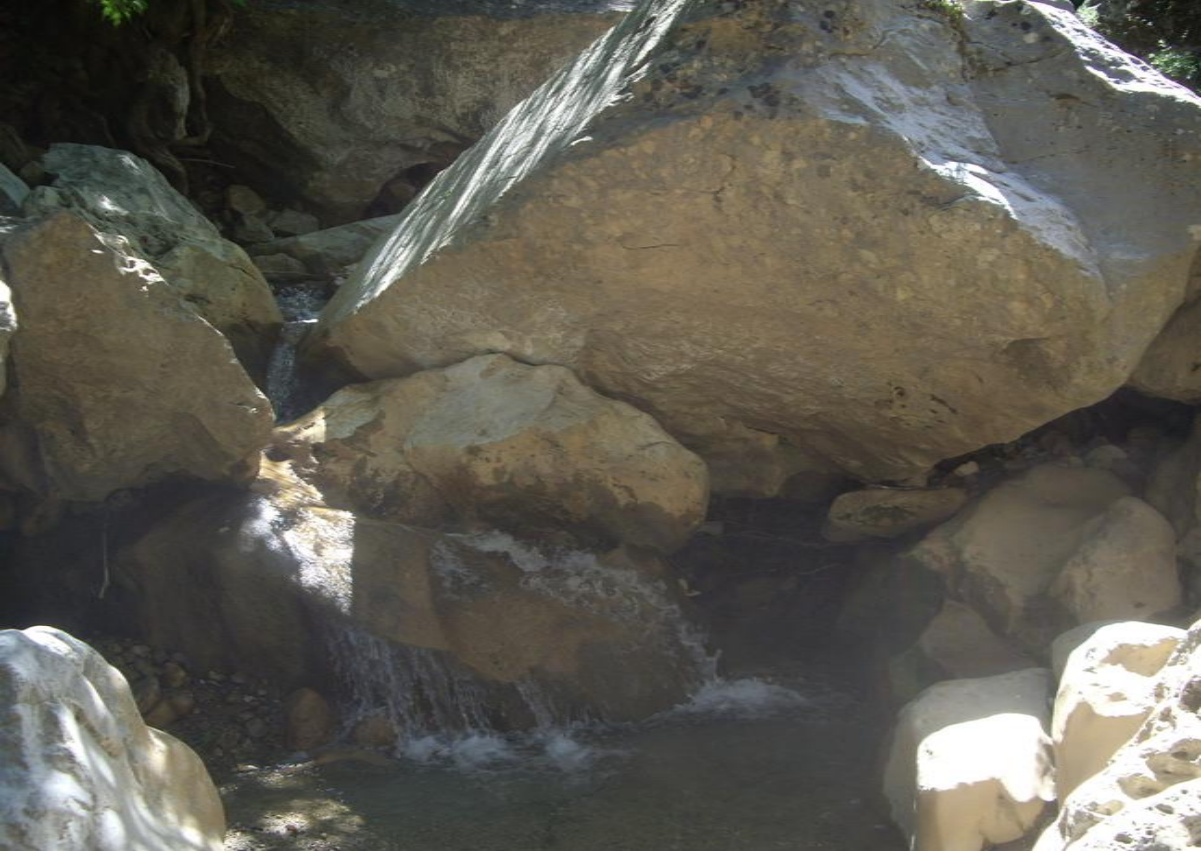
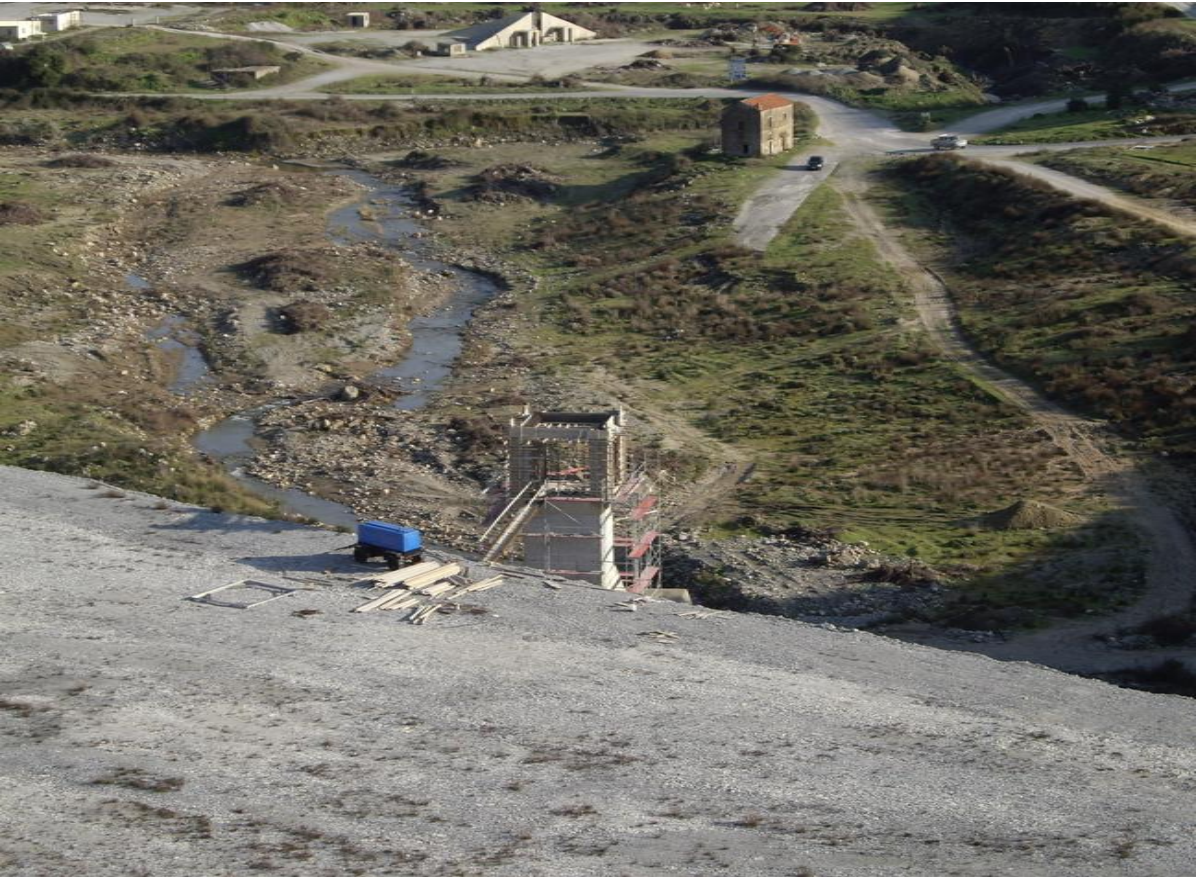
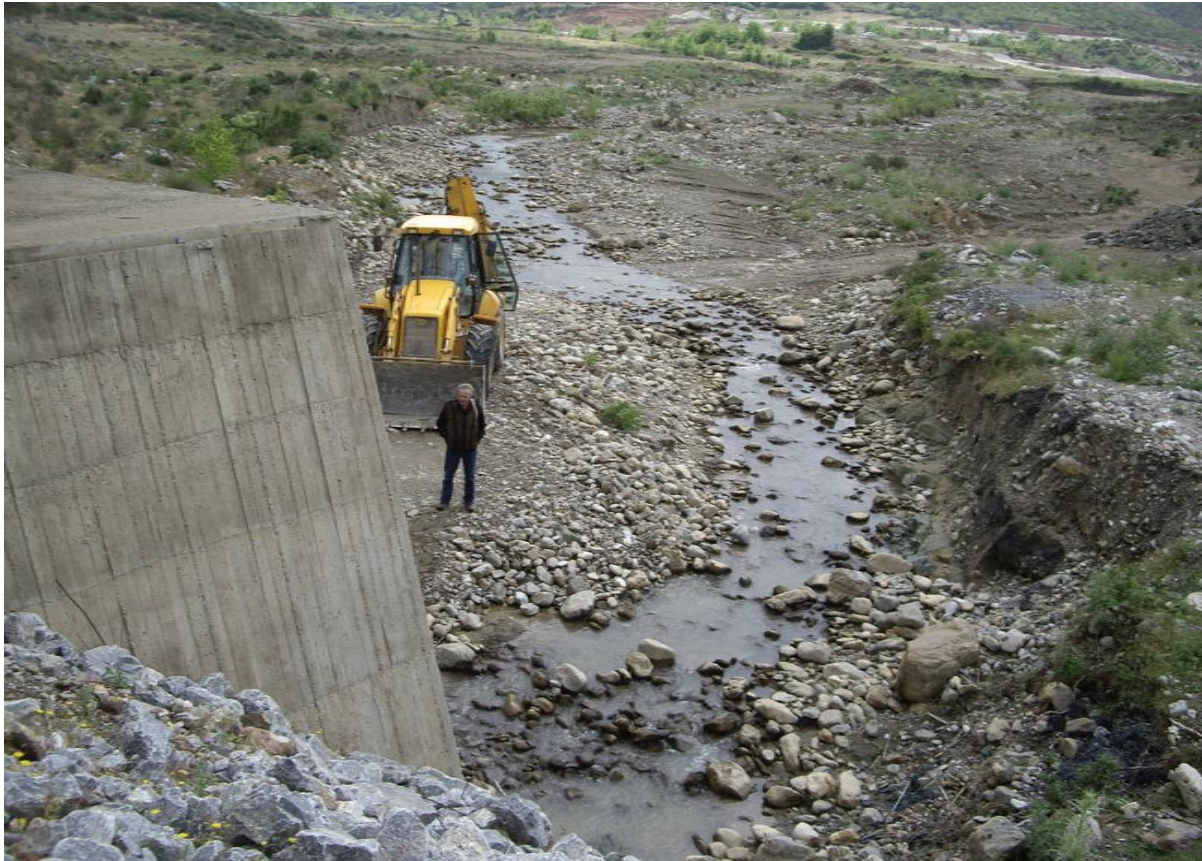
Άποψη του έργου κατά τη διάρκεια των εργασιών

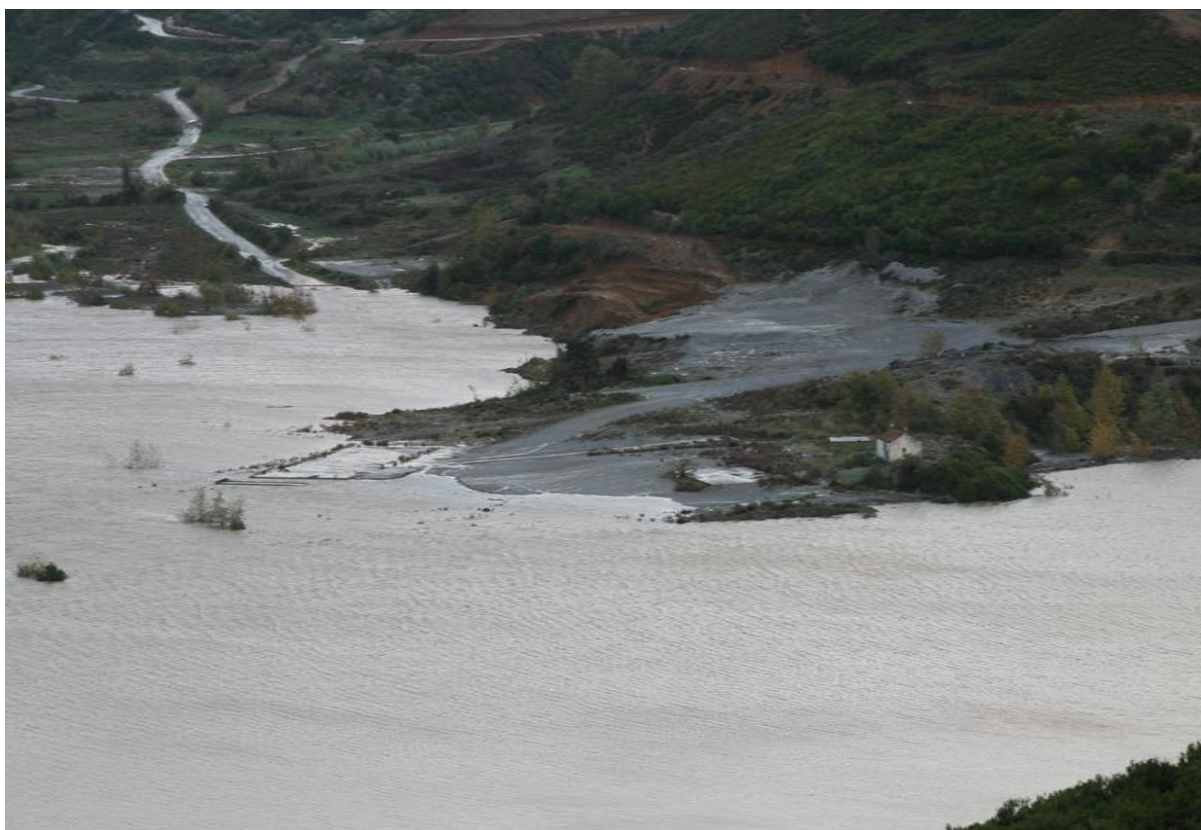
Πλήρωση ταμιευτήρα μετά από ισχυρή βροχόπτωση 60 mm, 22-11-2008

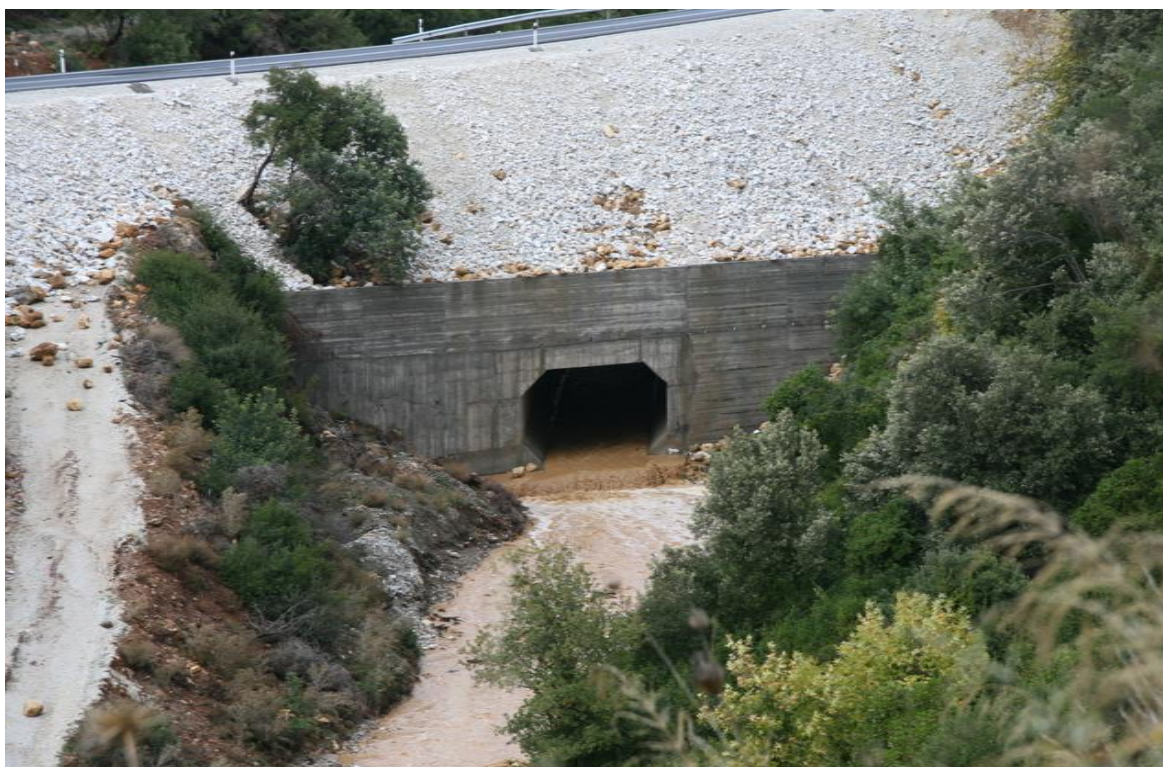
Πλήρωση ταμιευτήρα μετά από ισχυρή βροχόπτωση 60 mm, 22-11-2008

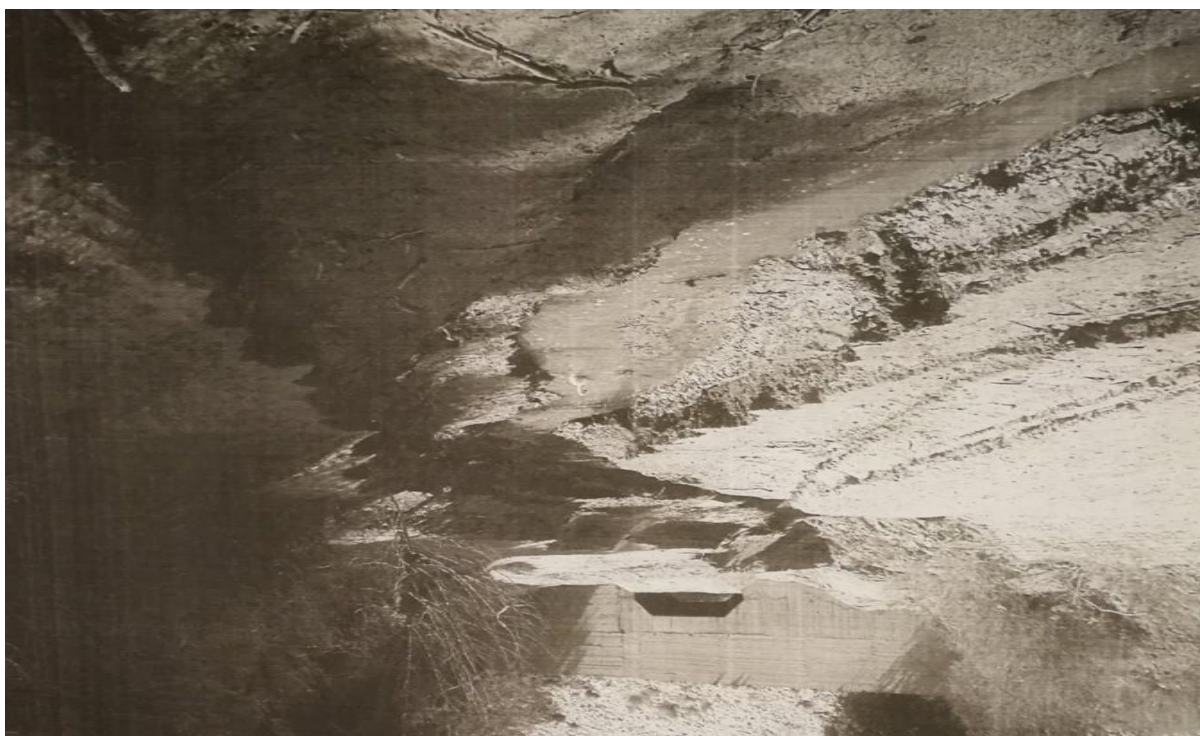
Φωτογραφικό υλικό από τη φάση κατασκευής του έργου

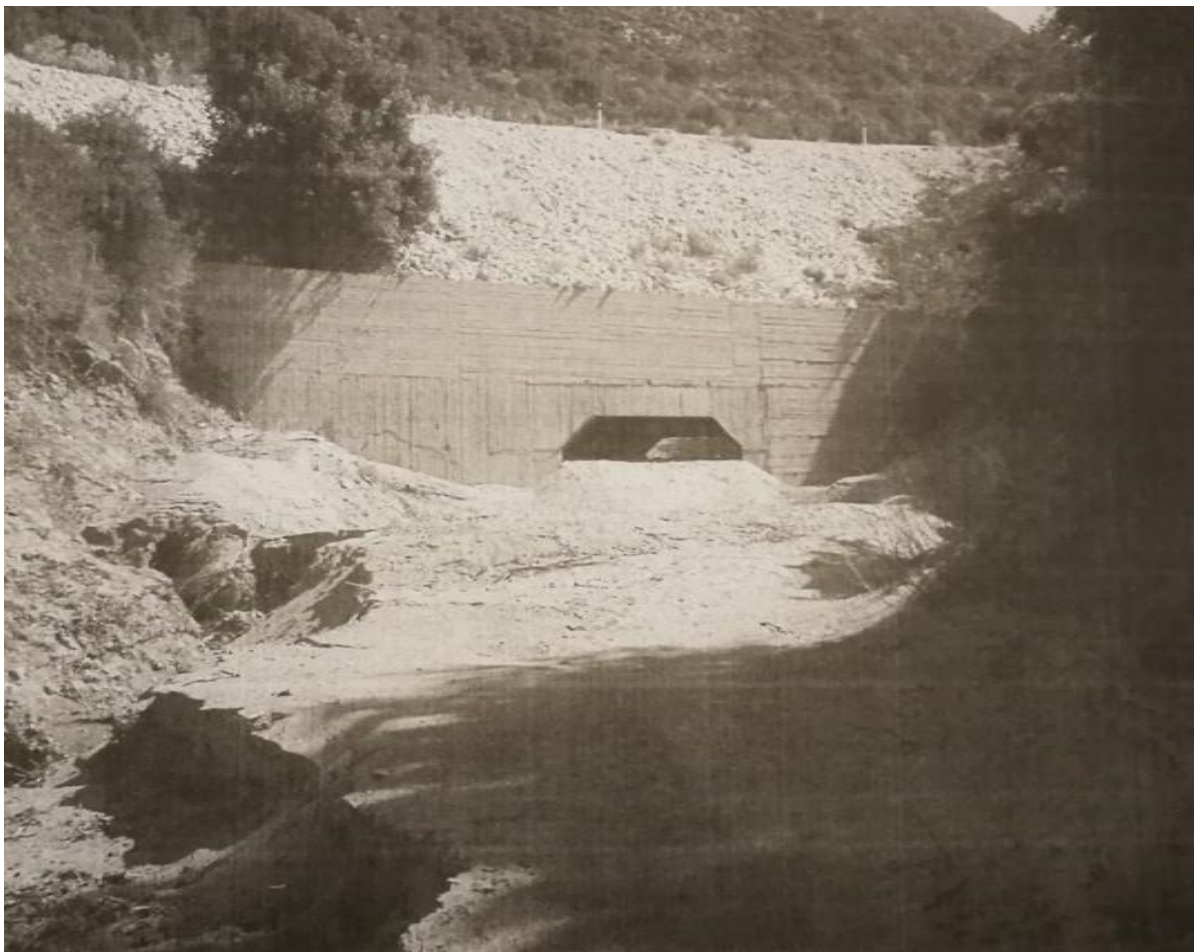
Φωτογραφικό υλικό από τη φάση κατασκευής του έργου
