**Αποτύπωση και Αξιολόγηση Έργων Επεξεργασίας  
Υγρών Αποβλήτων με τη Μέθοδο της  
Υποεπιφανειακής Τροφοδοσίας Λεκανών με Φυτική  
Βλάστηση στην Εύβοια**

Κυριακή Σιαράπη, Α.Μ. 177  
Μαρία Χουλιανά Α.Μ. 173

Σεπτέμβριος 2004

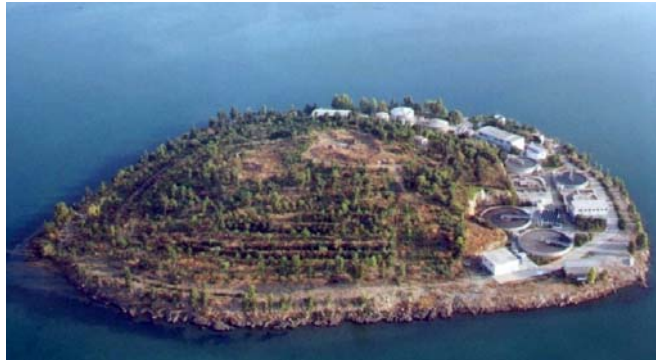
**Φωτογραφία 1.** ΜΕΥΑ της Χαλκίδας

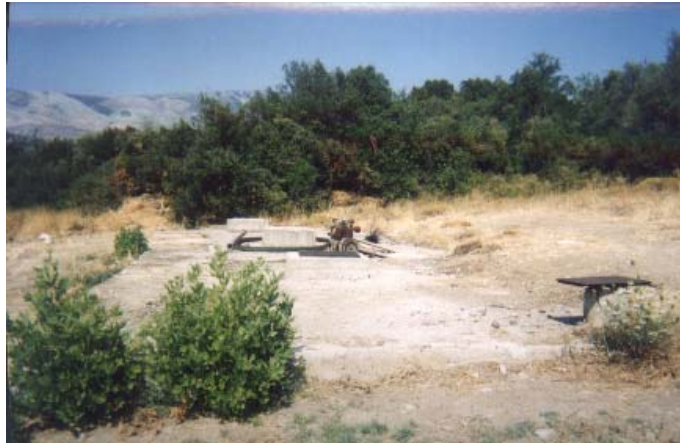
**Φωτογραφία 2.** Σηπτική δεξαμενή της μονάδας των Κήπων.

Τα υγρά απόβλητα οδηγούνται στο σημείο επεξεργασίας με χωριστικό δίκτυο. Τα στάδια επεξεργασίας περιλαμβάνουν αρχικά διθάλαμη σηπτική δεξαμενή, κανάλι διανομής, λεκάνη εφαρμογής, κανάλι συλλογής και πηγάδι διήθησης (Σχήμα 8). Η σηπτική δεξαμενή (Φωτ. 2) έχει σχεδιαστεί για χρόνο παραμονής τουλάχιστο μία ημέρα και 100 L όγκο για κάθε κάτοικο ως χώρο για αποθήκευση ιλύος με σκοπό την απομάκρυνσή της ετησίως. Ο συνολικός όγκος της δεξαμενής είναι 163,8 m<sup>3</sup>, αναλυτικότερα με όγκο πρώτης θαλάμης 128 m<sup>3</sup> και όγκο δεύτερης θαλάμης 36,8 m<sup>3</sup>.

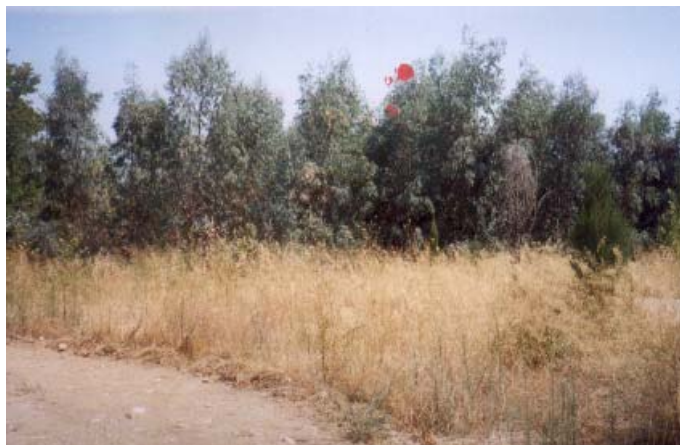
**Φωτογραφία 3.** Άποψη της λεκάνης εφαρμογής από την πλευρά εισόδου των λυμάτων στη μονάδα των Κήπων.

Η λεκάνη εφαρμογής είναι διαστάσεων 61x31 m επομένως συνολικής έκτασης 1891 m<sup>2</sup>. Το βάθος της είναι 1,3 m και περιέχει τρεις στρώσεις υλικών που ακολουθούν από κάτω προς τα πάνω ως εξής: κροκάλες σχετικά μεγάλης διαμέτρου, στρώση χαλικιών και φυσικό χώμα. Ο πυθμένας της λεκάνης απορρόφησης δεν έχει επιστρωθεί με σκυρόδεμα αφού, μετά από εξέταση του εδάφους, διαπιστώθηκε ότι ήταν μικρής διαπερατότητας. Τα φυτά που υπάρχουν στη λεκάνη είναι ευκάλυπτοι και έχουν τοποθετηθεί σε απόσταση 2,5 m μεταξύ τους (Φωτ. 3).

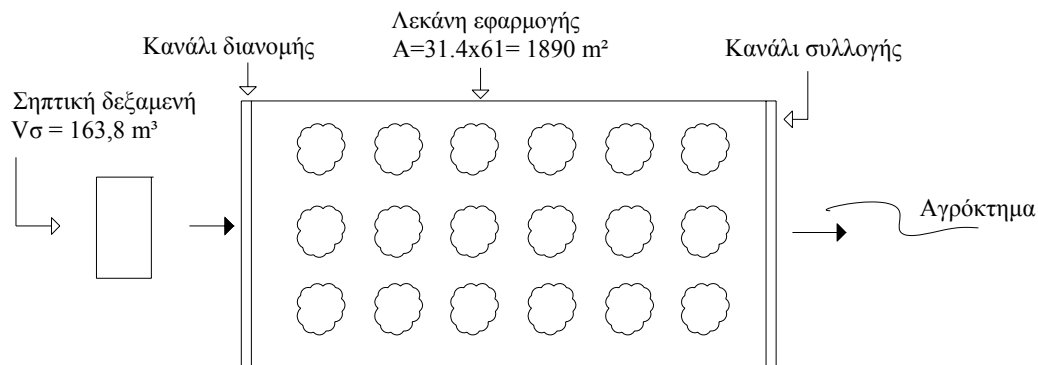
Σχήμα 8. Σχηματικό διάγραμμα του ΣΥΤ Κήπων

Υπάρχει κάποιο κατασκευαστικό λάθος στο κανάλι διανομής του συστήματος. Το λάθος οφείλεται σε υποδιαστασιολόγηση του μήκους του καναλιού. Η εκκένωση της ιλύος της σηπτικής δεξαμενής πραγματοποιήθηκε πριν από τρία χρόνια παρόλο που η μελέτη προβλέπει ετήσια εκκένωση.

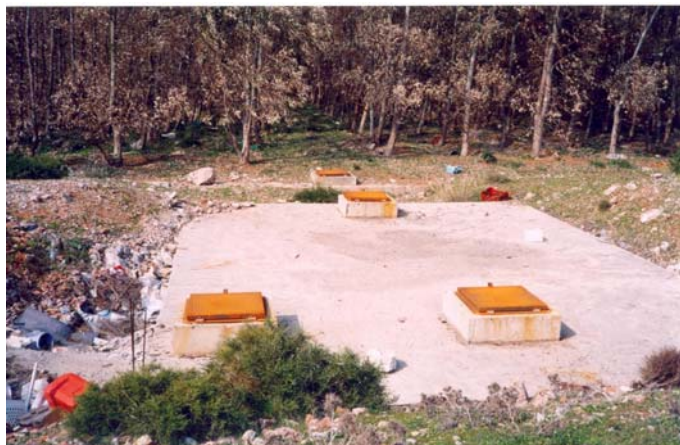
**Φωτογραφία 4.** Σηπτική δεξαμενή της μονάδας Πρασίνου

Σε συνάντηση που έγινε με άτομα που επιβλέπουν το σύστημα αναφέρθηκαν τα εξής: Μετά από λειτουργία των συστημάτων ορισμένων ετών η σηπτική δεξαμενή έχει υποστεί διάβρωση του σκυροδέματος λόγω των οξειδωτικών ουσιών. Επίσης στη λεκάνη απορρόφησης οι ρίζες των δέντρων καθώς μεγαλώνουν φράζουν τη διέλευση των λυμάτων με τάση να σπάσουν και το σκυρόδεμα στον πυθμένα της δεξαμενής. Όλα αυτά έχουν ως αποτέλεσμα τον κίνδυνο μόλυνσης του υπεδάφους γύρω από το σύστημα. Ένας άλλος παράγοντας που προκαλεί προβλήματα σ' αυτά τα συστήματα είναι το γεγονός ότι δεν γίνεται εκκένωση της ιλύος της σηπτικής δεξαμενής, με τη συχνότητα που πού πρέπει να γίνεται, δηλαδή ετησίως.

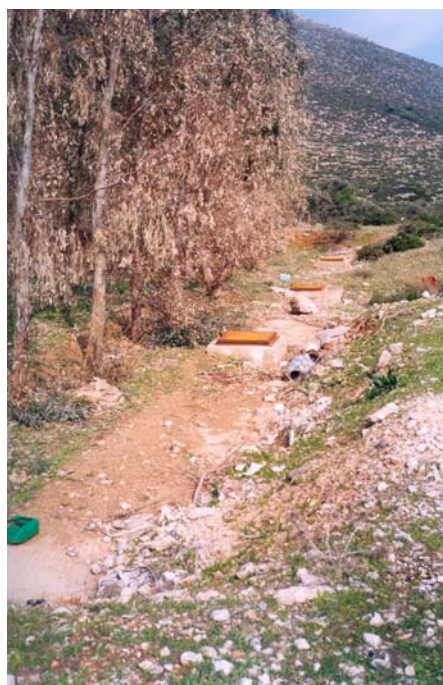
**Φωτογραφία 5.** Κανάλι διανομής της μονάδας Πρασίνου

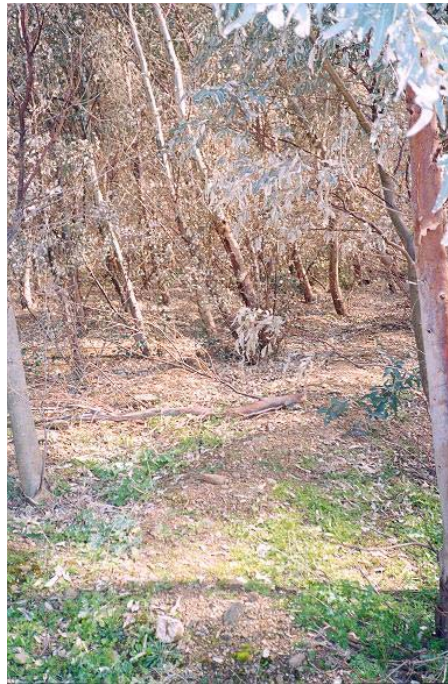
Η λεκάνη έχει διαστάσεις  $30 \times 83 = 2490 \text{ m}^2$  με συνολικό βάθος 1,2 m. Η πρώτη στρώση στον πυθμένα της λεκάνης αποτελείται από πέτρες λατομείου σε αντίθεση με αυτές άλλων συστημάτων που περιέχουν κροκάλες ποταμού. Τα είδη των φυτών του συστήματος είναι ευκάλυπτοι, τοποθετημένοι σε απόσταση 2 m μεταξύ τους (Φωτ.6). Επειδή το έδαφος είναι βραχώδες, έγινε εκσκαφή μόνο σε βάθος 60 εκατοστών, με αποτέλεσμα το σύστημα να είναι ημιυπόγειο.

**Φωτογραφία 6.** Τα φυτά στη λεκάνη εφαρμογής της μονάδας Πρασίνου

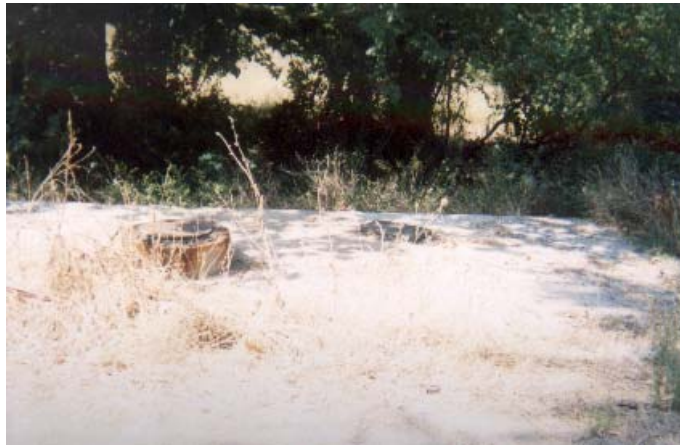
**Φωτογραφία 7.** Σηπτική δεξαμενή Αγ. Γεωργίου

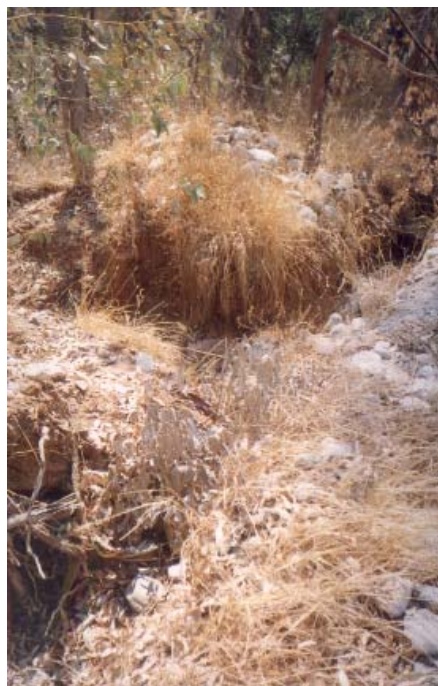
να αντεπεξέλθουν στις ανωτέρω συνθήκες με αποτέλεσμα να ξηραθούν (Φωτ. 8). Αυτό εκτιμάται από το γεγονός ότι τα φύλλα των φυτών δεν είχαν πέσει.

**Φωτογραφία 8.** Φυτά που έχουν ξηραθεί στο σύστημα του Αγίου Γεωργίου

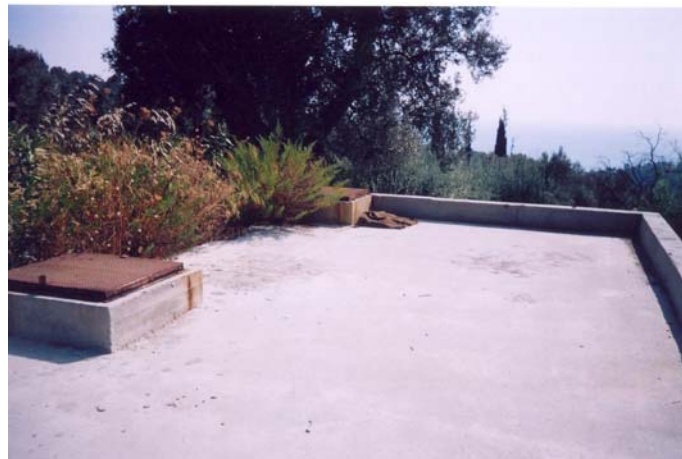
Τα υγρά απόβλητα οδηγούνται στη διθάλαμη σηπτική δεξαμενή συνολικού όγκου  $165 \text{ m}^3$ , και  $128$  και  $37 \text{ m}^3$  για τη πρώτη θάλαμη και τη δεύτερη αντίστοιχα (Φωτ. 9&10).

Φωτογραφία 9. Σηπτική δεξαμενή του ΣΥΤ Κύμης

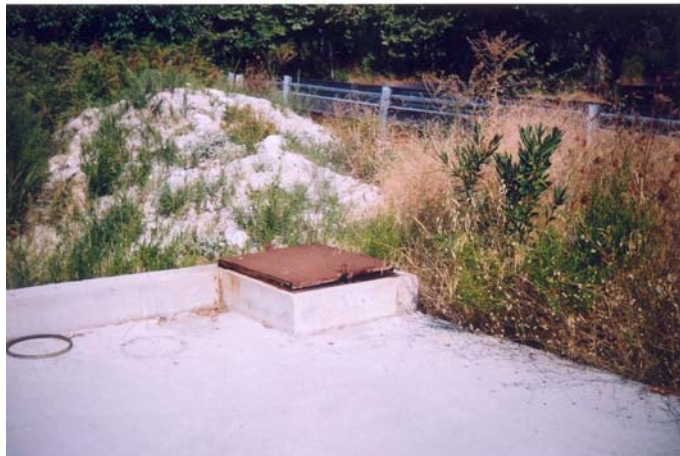
**Φωτογραφία 10.** Απεικόνιση της σηπτικής δεξαμενής του ΣΥΤ Κύμης

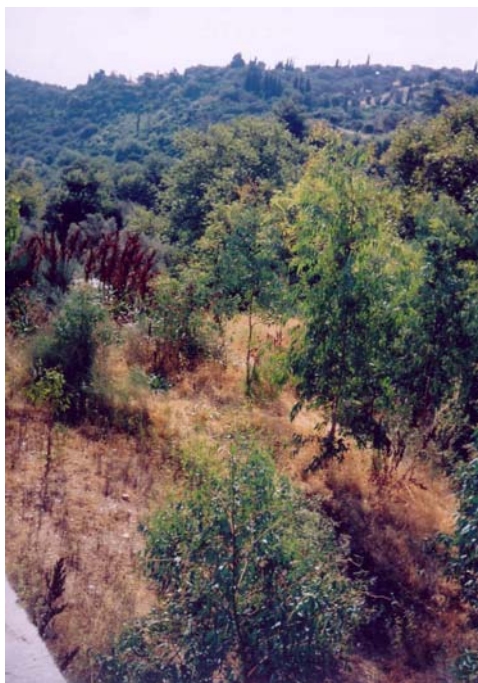
Ακολούθως οδηγούνται στη λεκάνη απορροφήσεως διαστάσεων 61x31,4 συνολικού εμβαδού 1890 m<sup>2</sup> και βάθους 1,3 m. Στρώσεις υλικών διαβαθμίζονται από κάτω προς τα πάνω ως εξής: 0,4m κροκάλες διαμέτρου 0,15-0,20 m, 0,4 m χαλίκια, 0,5 m φυσικό χώμα. Φυτά όπως λεύκες και πικροδάφνες είναι τοποθετημένα στη λεκάνη εφαρμογής σε απόσταση 3 m μεταξύ τους (Φωτ. 11). Η στεγανότητα της απορροφητικής λεκάνης επιτυγχάνεται με οπλισμένο σκυρόδεμα πάχους διατομής 20 cm. Από τη μελέτη προβλέπεται εκκένωση της ύλης της σηπτικής δεξαμενής κάθε τρεις μήνες.

**Φωτογραφία 11.** Φυτά στη λεκάνη εφαρμογής του ΣΥΤ Κύμης

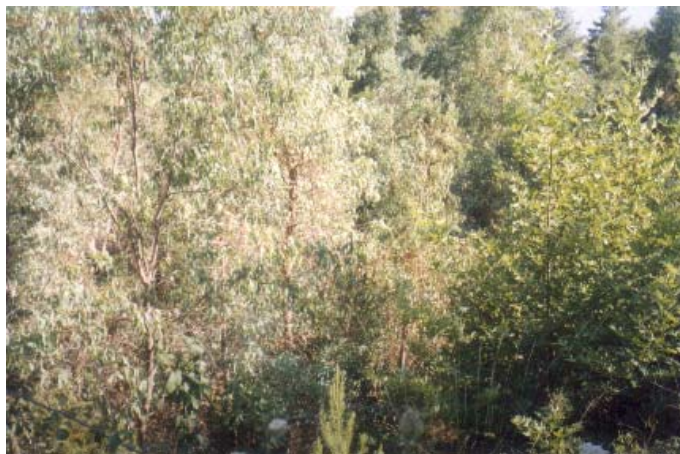
Η λεκάνη εφαρμογής είναι διαστάσεων 60x30 δηλαδή συνολικής έκτασης 1800 m<sup>2</sup> και βάθος 1,5 m. Περιέχει στρώσεις υλικών 0,5 m από τον πυθμένα προς τα άνω με: κροκάλες στρογγυλεμένες και ισομεγέθεις σχετικά μεγάλης διαμέτρου (0,15-0,20 m) ώστε να εξασφαλίζεται ο μεγαλύτερος δυνατός κενός χώρος για πλήρωση από τα λύματα και τη γρήγορη διακίνησή τους, στρώση χαλικιών πάχους 0,05 m, και φυσικό χώμα. Στη λεκάνη έχουν φυτευτεί 200 ευκάλυπτοι σε απόσταση 2 μ μεταξύ τους. Έχουν επίσης φυτευτεί κάποιες κουκουναριές οι οποίες είναι εκτός μελέτης, παρατηρήθηκε ότι αναπτύσσονταν κανονικά όπως και οι ευκάλυπτοι (Φωτ. 12). Τέλος, έχουν αναπτυχθεί και κάποιες αυτοφυείς πικροδάφνες. Η απορροφητική λεκάνη είναι μονωμένη περιμετρικά και στον πυθμένα με οπλισμένο σκυρόδεμα διατομής πάχους 20 cm.

**Φωτογραφία 12.** Φυτά που αναπτύσσονται στη λεκάνη εφαρμογής της μονάδας των Ταξιαρχών

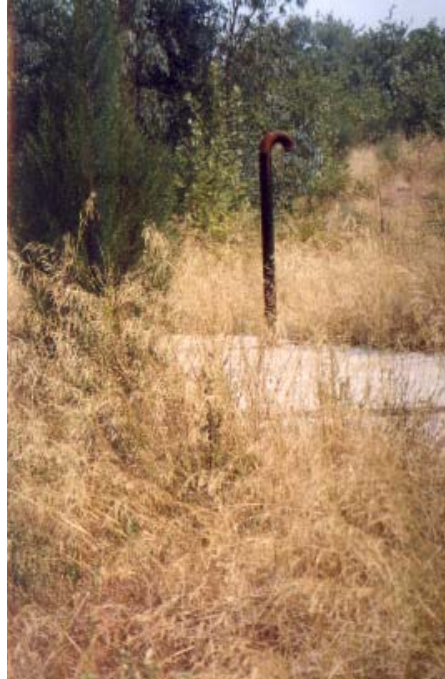
**Φωτογραφία 13.** Σηπτική δεξαμενή της μονάδας Ωρολογίου.

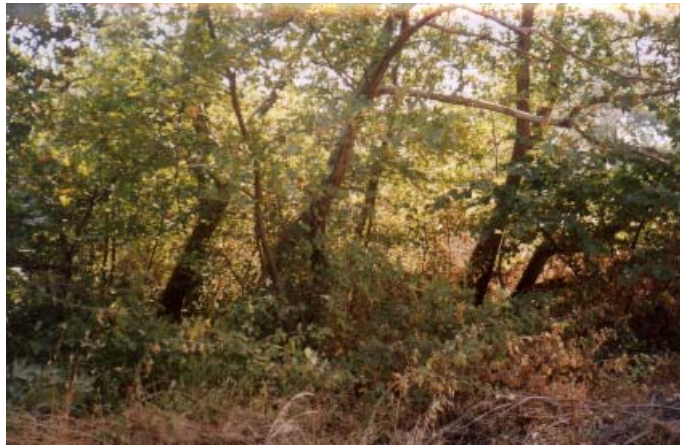
Δεν παρατηρήθηκαν προβλήματα.

**Φωτογραφία 14.** Τα φυτά που αναπτύσσονται στη λεκάνη εφαρμογής της μονάδας Ωρολογίου

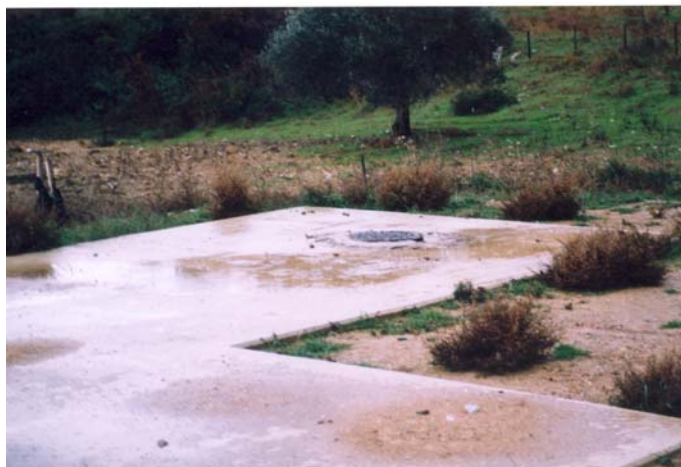
**Φωτογραφία 15.** Σηπτική δεξαμενή του ΣΥΤ της κοινότητας Ζαράκων

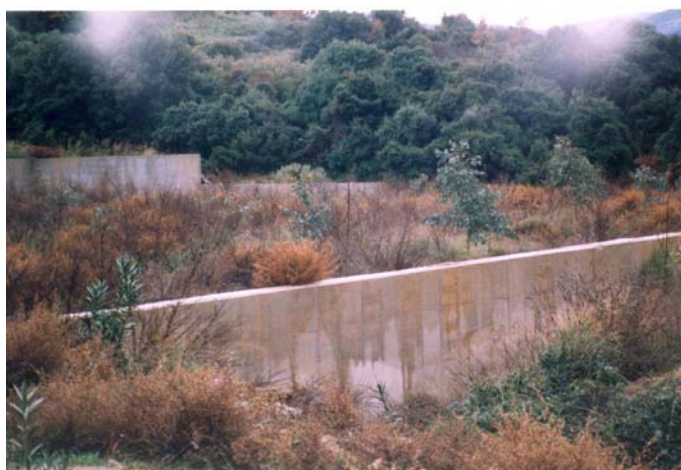
Η λεκάνη είναι στεγανοποιημένη με σκυρόδεμα πάχους 20 cm. Το εμβαδόν της φτάνει τα 2700 m<sup>2</sup> και το βάθος της είναι 1,4 m. Περιέχει δύο στρώσεις υλικών 0,7 m από τον πυθμένα προς τα πάνω με κροκάλες και φυσικό χόμα. Περιμετρικά της λεκάνης υψώνεται τοίχιο για την αποφυγή απελευθέρωσης υγρών σε περίπτωση υπερχειλίσης (Φωτ.17)

**Φωτογραφία 16.** Η λεκάνη εφαρμογής της μονάδας Ζαράκων

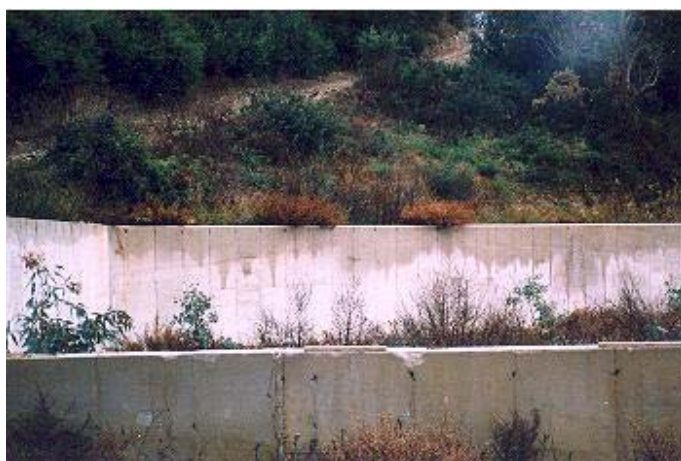
**Φωτογραφία 17.** Τοιχίο που υψώνεται γύρω από τη λεκάνη εφαρμογής της μονάδας Ζαράκων

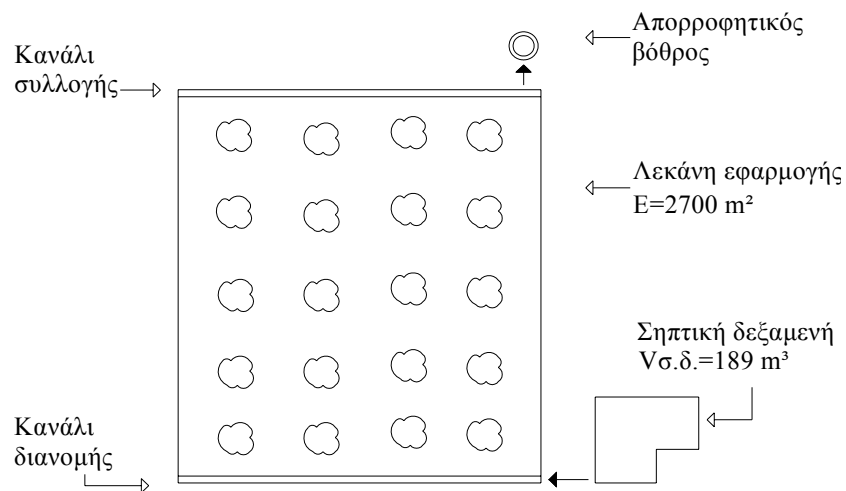
Τέλος ο απορροφητικός βόθρος καθαρού όγκου  $30 \text{ m}^3$  δέχεται τις εκροές των επεξεργασμένων υγρών. Τα φυτά που είναι τοποθετημένα στη λεκάνη είναι ευκάλυπτοι και πικροδάφνες. Οι ευκάλυπτοι βρίσκονται σε απόσταση 5 m μεταξύ τους και οι πικροδάφνες σε απόσταση 2 m. Το ΣΥΤ της κοινότητας βρίσκεται σε λειτουργία τα δύο τελευταία χρόνια, για το λόγο αυτό τα δέντρα που αναπτύσσονται στη λεκάνη είναι μικρά (Φωτ. 16&17). Το σύστημα φαίνεται στο Σχήμα 15.

**Σχήμα 15.** Σχηματικό διάγραμμα του ΣΥΤ Ζαράκων

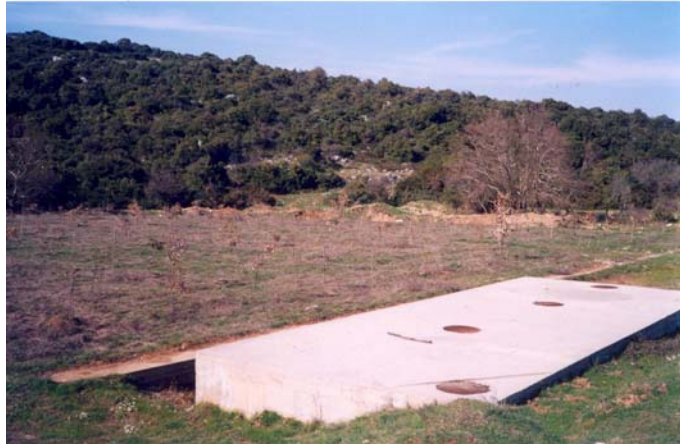
**Φωτογραφία 18.** Σηπτική δεξαμενή, κανάλι διανομής και λεκάνη εφαρμογής ΣΥΤ κοινότητας Γαβαλά

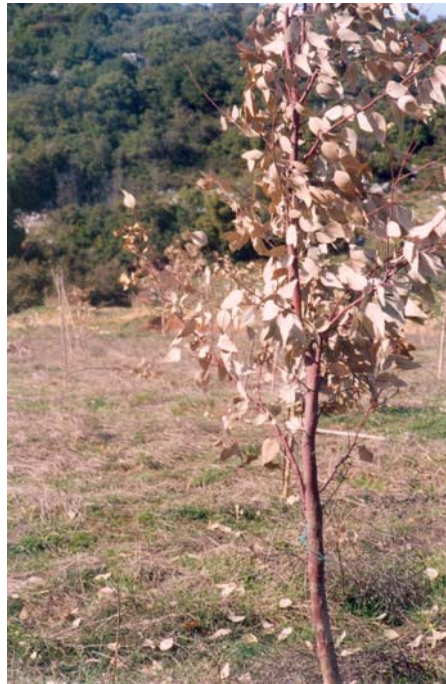
**Φωτογραφία 19.** Κάποια από τα φυτά στη λεκάνη εφαρμογής της μονάδας έχουν ξεραθεί

Όσον αφορά το πρόβλημα που αντιμετωπίζει το σύστημα, δηλαδή την ξήρανση των φυτών, εκτιμάται ότι οφείλεται κυρίως στο ότι η τροφοδοσία υγρών αποβλήτων ήταν συνεχής, με ταυτόχρονη τροφοδοσία νερού από τις εκτεταμένες βροχοπτώσεις την περίοδο εκείνη. Αυτό το μαρτυρούν τα λιμνάζοντα νερά που παρατηρήθηκαν στο σύστημα (Φωτ. 20). Τα φυτά απαιτούν εναλλαγές υγρής και ξηρής φάσης για τη σωστή ανάπτυξή τους. Τα φυτά του συστήματος δεν μπόρεσαν να αντεπεξέλθουν στις ανωτέρω συνθήκες με αποτέλεσμα να ξεραθούν. Αυτό εκτιμάται από το γεγονός ότι τα φύλλα των φυτών δεν είχαν πέσει.

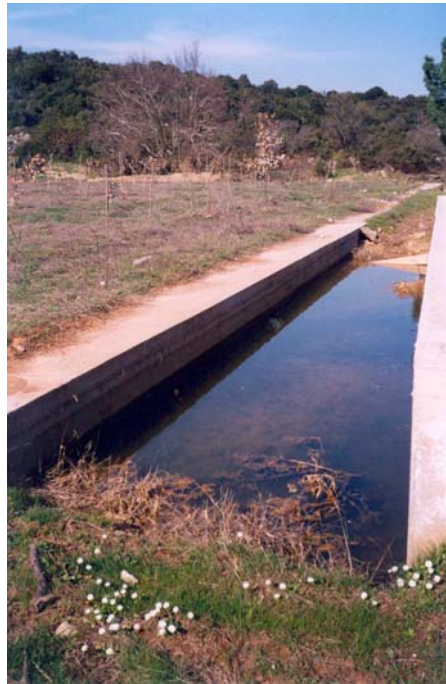
**Φωτογραφία 20.** Όμβρια ύδατα που λιμνάζουν ανάμεσα στη σηπτική δεξαμενή και το κανάλι διανομής του ΣΥΤ Γαβαλά

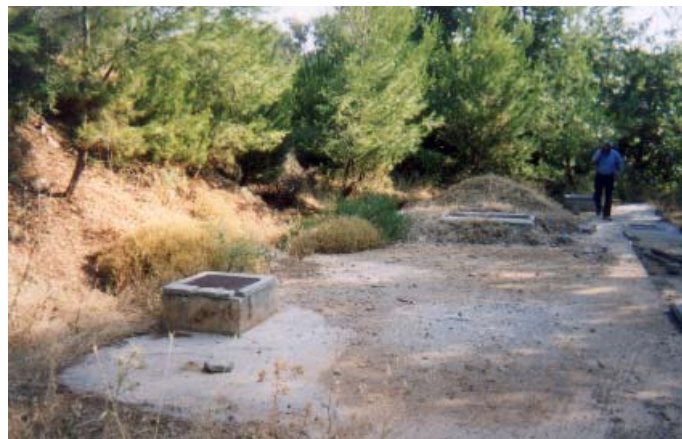
**Φωτογραφία 21.** Σηπτική δεξαμενή στη μονάδα του Αγ. Βλάση

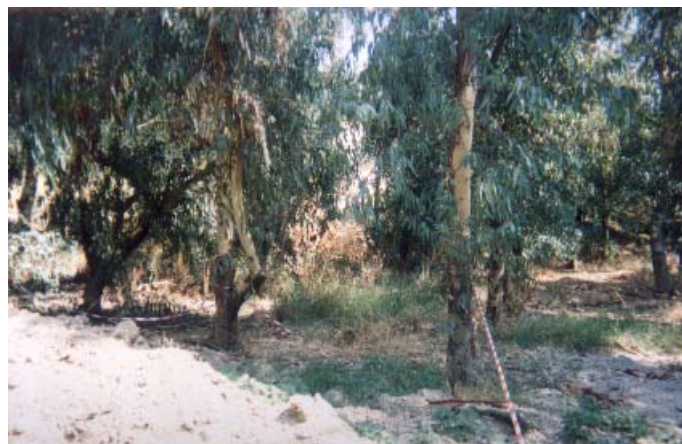
**Φωτογραφία 22.** Όψη της λεκάνης εφαρμογής από την πλευρά της τροφοδοσίας στη μονάδα του Αγ. Βλάση

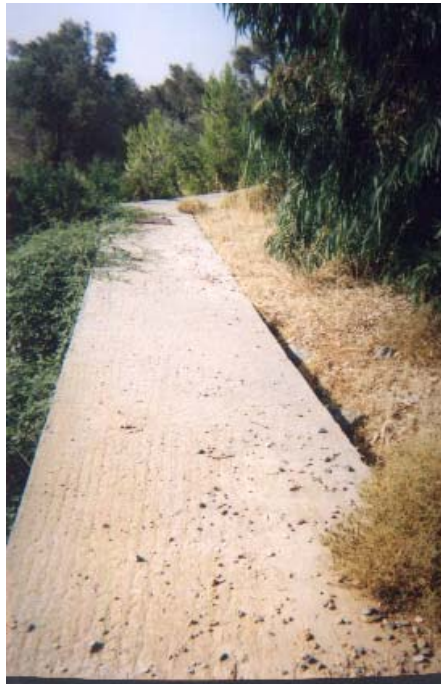
**Φωτογραφία 23.** Κανάλι συλλογής στη μονάδα του Αγ. Βλάση

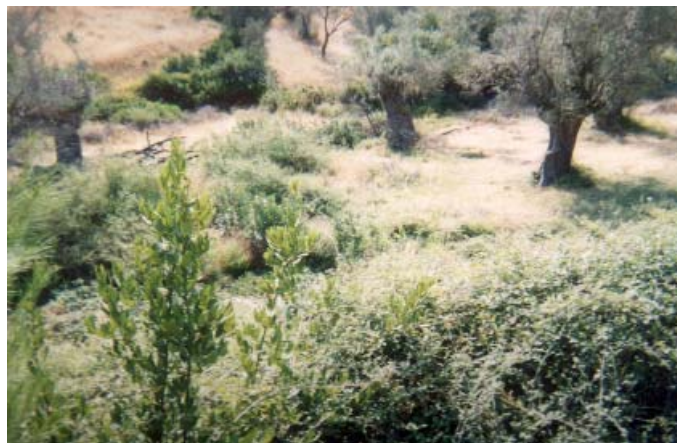
Η εκροή των επεξεργασμένων υγρών γίνεται σε παρακείμενο ρέμα (Φωτ. 24). Το κανάλι τροφοδοσίας έχει διαστάσεις τομής 1,30x0,9 m και μήκος 26 m. Η λεκάνη εφαρμογής έχει εμβαδόν 1922,20 m<sup>2</sup> και βάθος 1,30 m. Περιέχει τρεις στρώσεις υλικών κροκάλες, χαλίκια και φυσικό χώμα από κάτω προς τα πάνω. Τα είδη των φυτών που υπάρχουν στη λεκάνη είναι ευκάλυπτοι και πικροδάφνες τοποθετημένοι ανά 2,5 m.

**Φωτογραφία 24.** Αγροτεμάχιο όπου εκρέουν τα επεξεργασμένα υγρά στη μονάδα του Αγ. Βλάση

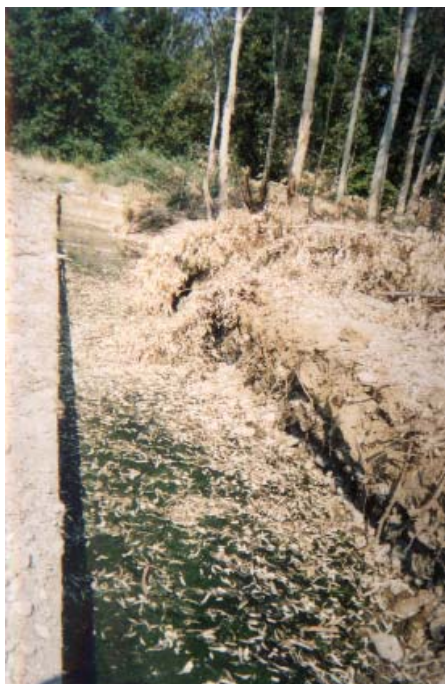
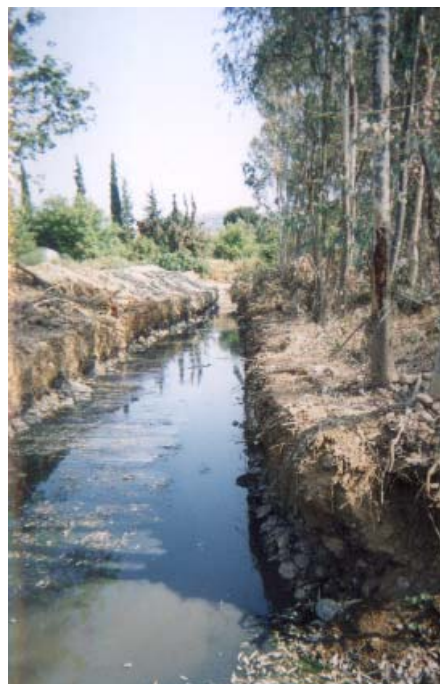
**Φωτογραφία 25.** Εκσκαφή γύρω από τη λεκάνη για επισκευή και αλλαγή του υποστρώματός της

Από επίσκεψη που έγινε στο σύστημα τον Αύγουστο του 2003 διαπιστώθηκε ότι γίνονται εργασίες για την επισκευή του συστήματος. Σύμφωνα με τα όσα προαναφέρθηκαν καθώς και με όσα ανέφερε ο Αντιδήμαρχος Δήμου Κονιστρών κος Νικολάου το σύστημα αντιμετώπιζε προβλήματα λόγω της αύξησης του πληθυσμού καθώς και από το γεγονός ότι η λεκάνη απορρόφησης έπρεπε να είναι μεγαλύτερη εξ'αρχής. Για τους λόγους αυτούς αποφασίστηκε η κατασκευή απορροφητικής λεκάνης διαστάσεων 30x60m δίπλα από την αρχική, η οποία λόγω εισροής βρόχινων νερών από φρεάτια σύνδεσης παροχών πλημμύρισε και δεν είναι λειτουργική. Κατά τη επίσκεψη είχε γίνει εκσκαφή γύρω από τη λεκάνη με σκοπό την αύξηση της επιφάνειάς της και την αλλαγή του υποστρώματός της (Φωτ. 25).

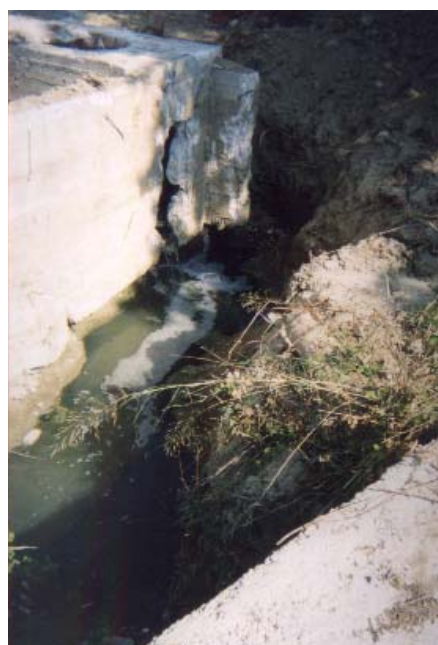
**Φωτογραφία 26.** Επισκευή του σημείου πρόσβασης των υγρών από το κανάλι συλλογής στο πηγάδι διήθησης.

Παράλληλα με την επισκευή της λεκάνης διορθώθηκε και το σημείο στο οποίο γίνεται η πρόσβαση των επεξεργασμένων υγρών από το κανάλι διανομής στο πηγάδι διήθησης. Στο συγκεκριμένο σημείο το άνοιγμα που υπήρχε ώστε να περνούν τα επεξεργασμένα υγρά βρισκόταν αρκετά ψηλά και δεν ήταν εύκολη η διέλευσή τους. Για το λόγω αυτό έγινε διεύρυνση της οπής προς τα κάτω (Φωτ. 26)

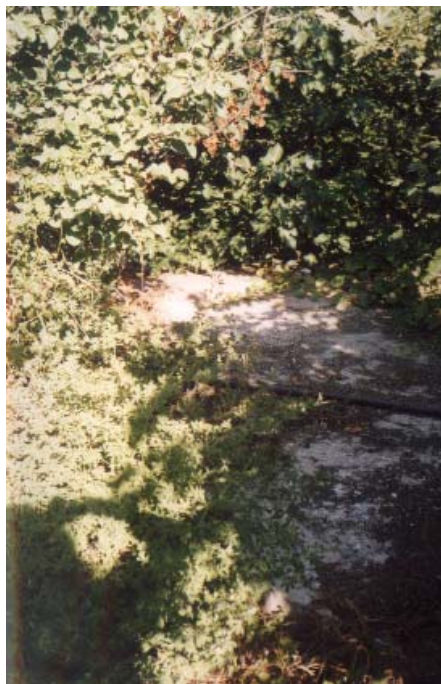
**Φωτογραφία 27.**

Σημείο που εκρέουν τα επεξεργασμένα υγρά στη μονάδα Κονιστρών

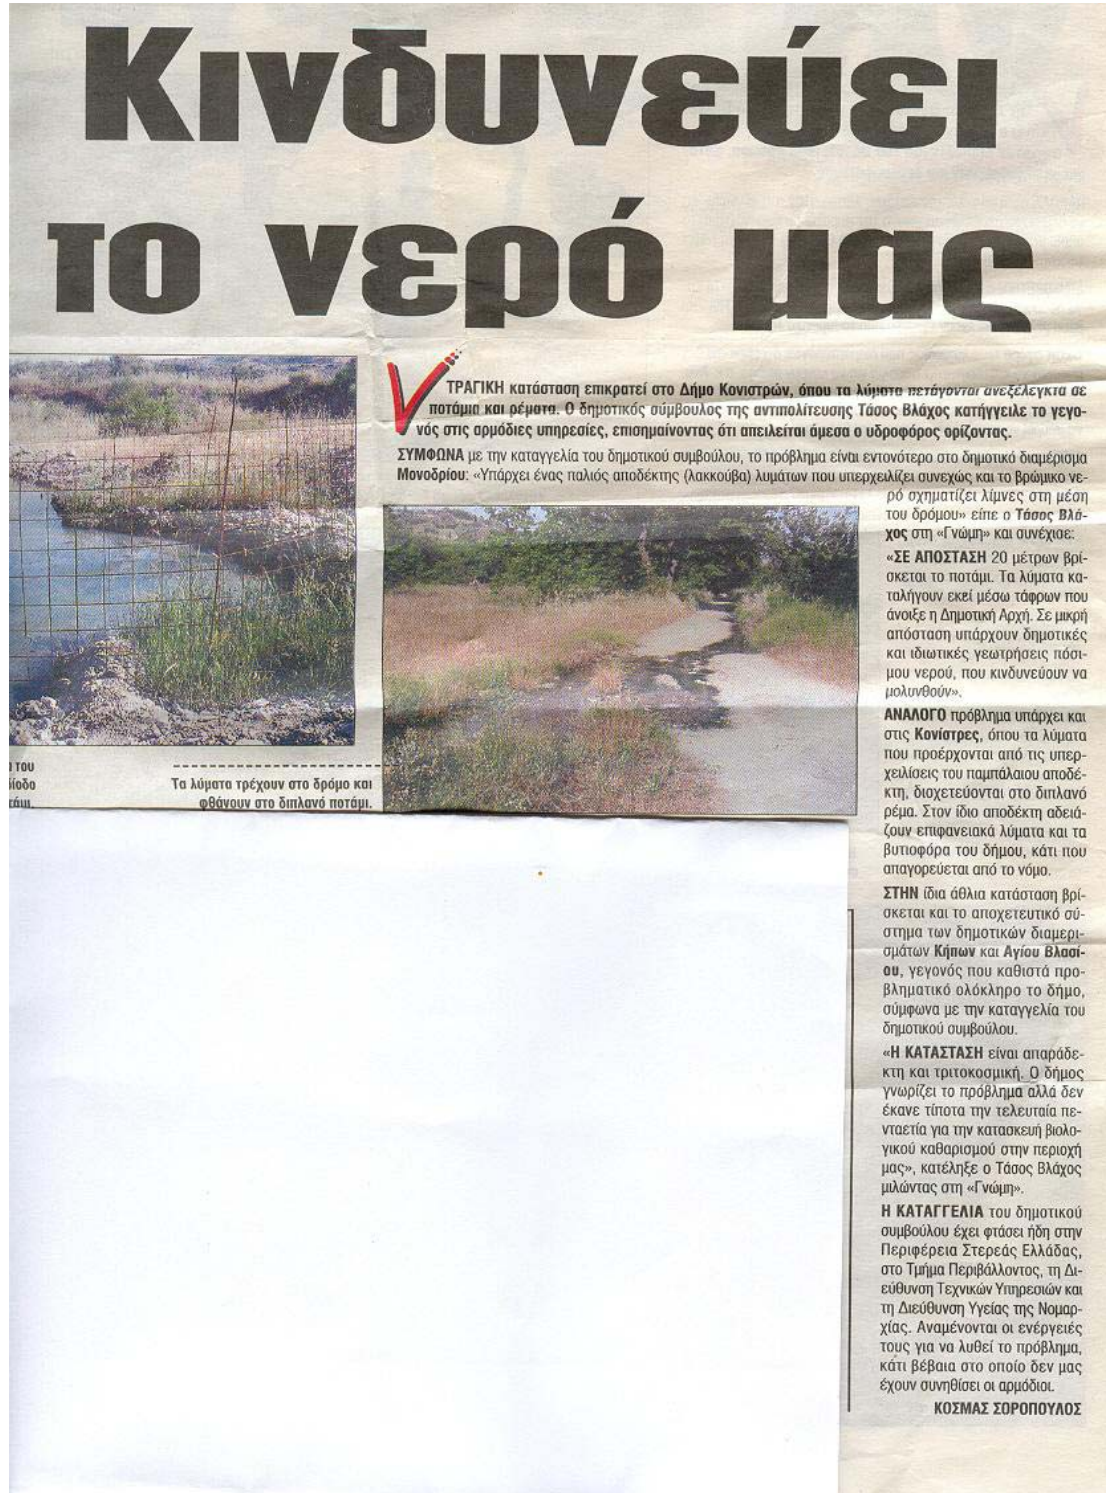
**Φωτογραφία 28.** Απόκομμα τοπικής εφημερίδας που αναφέρει προβλήματα του συστήματος Μονοδρίου

Το δημοσίευμα αυτό αναφέρει τα όσα κατήγγειλε ο Δημοτικός σύμβουλος Κονίστρων Αναστάσιος Βλάχος για τα λύματα που πετάγονται ανεξέλεγκτα σε ποτάμια και ρέματα. Το άρθρο με τίτλο «Κινδυνεύει το νερό μας» αναφέρει τα παρακάτω.

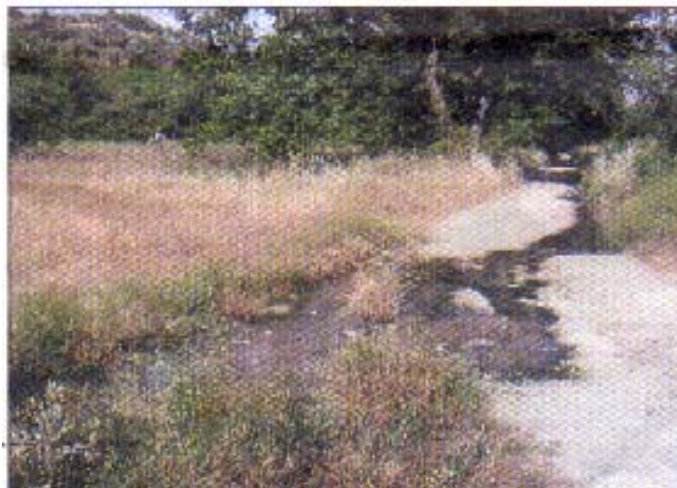
**Φωτογραφία 29.** Τα λύματα περνούν το δρόμο και καταλήγουν στο διπλανό ποτάμι

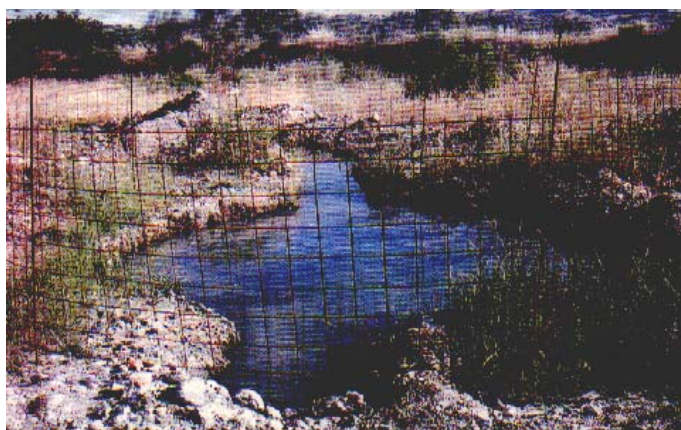
**Φωτογραφία 30.** Χώρος όπου πετάγονται τα λύματα
